第3講座 現場調査の実際と留意点

第3講座では、①解体・改修工事の現場での目視調査の実務、②石綿含有の分析について講義する。2020年の法改正によって工作物石綿事前調査者等が行うこととされている「除去の完了の確認」の方法についても解説する。

3.1 調査計画と事前調査

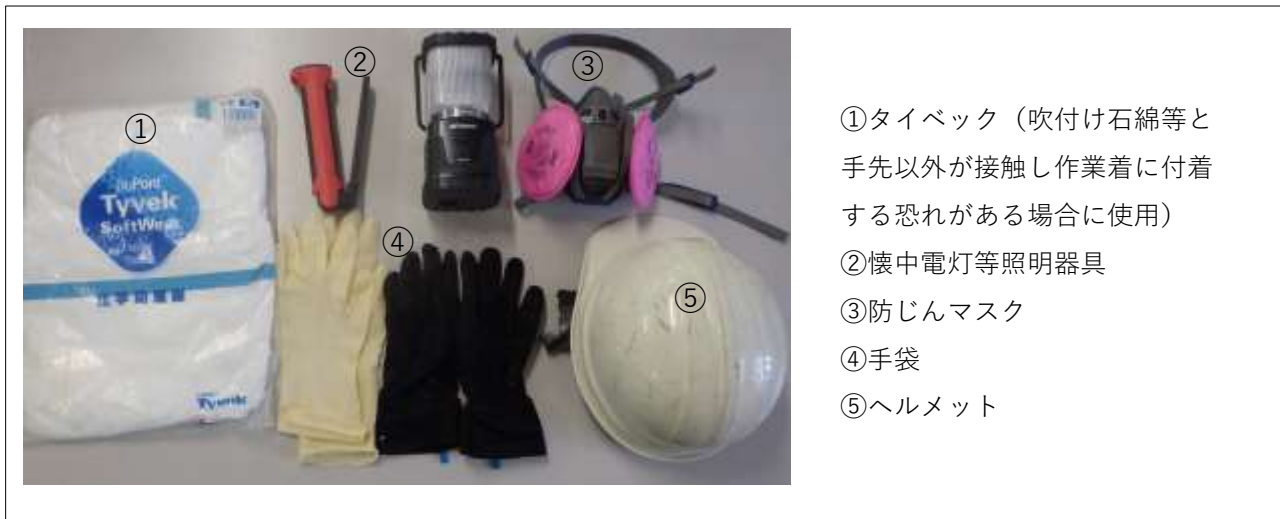
図 3.2 調査の用品、道具の例(1)

- ①タイベック（吹付け石綿等と手先以外が接触し作業着に付着する恐れがある場合に使用）
- ②懐中電灯等照明器具
- ③防じんマスク
- ④手袋
- ⑤ヘルメット

- 25 調査で使用する装備と道具の例を図3.2～5に示す。
- これらのほか、工作物の状況に応じて、スパナやバール、ハンマーといった特殊な工具が必要となる場合もあるため、必要な物品についても発注者と事前に打ち合わせておく。

防じんマスクを着用して作業を行わなければならない（図3.2の③）。切断等による採取がない調査の場合には、粒子捕集効率95%以上（RL2又はRS2）のフィルター取替え式防じんマスクでも可能だが、RL3又はRS3と比較して価格に大きな違いはなく、両者を使い分けるのは、合理的ではない。通常は、RL3又はRS3のフィルター取替え式防じんマスクを使用することが多い。立会者がいる場合には、取替え式防じんマスク又は使い捨て防じんマスクを着用してもらう必要がある。（表3.1の（イ））

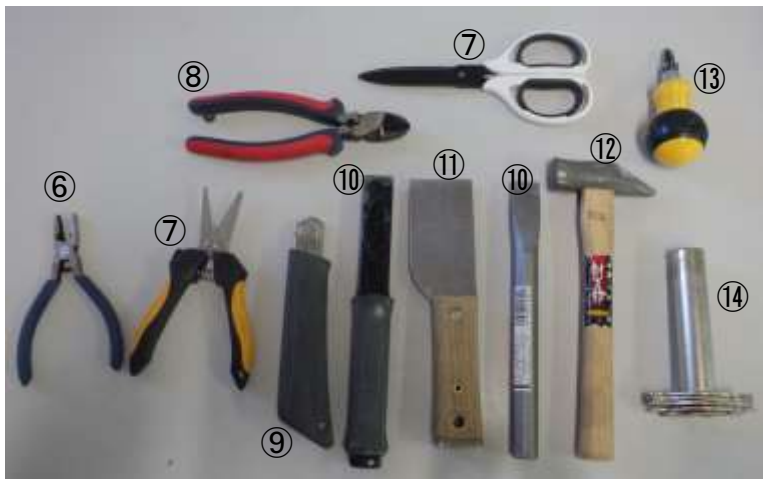
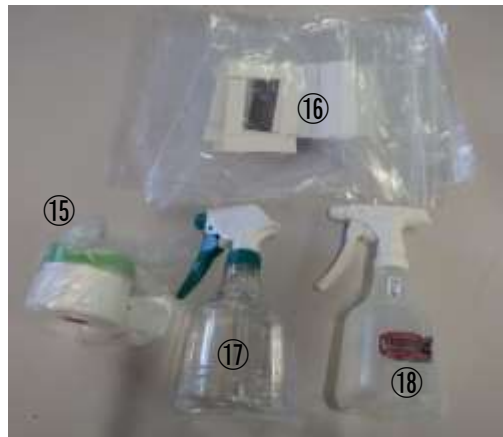
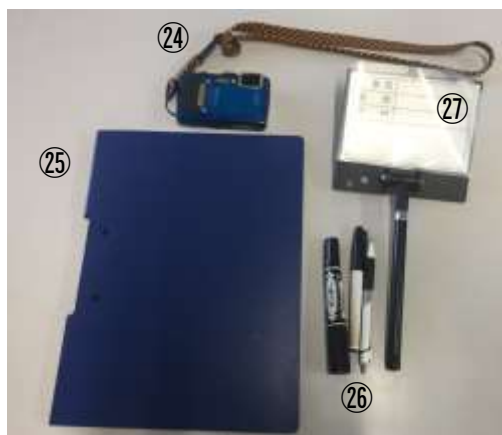
図 3.3 調査の用品、道具の例(2)

- ⑥ペンチ
- ⑦はさみ
- ⑧ニッパー
- ⑨カッター
- ⑩タガネ
- ⑪革漉き
- ⑫ハンマー
- ⑬ドライバー
- ⑭コルクローラー

- ⑮マスク（簡易養生用）
- ⑯簡易グローブバッグ
- ⑰水スプレー
- ⑱固化剤スプレー

- ⑲養生テープ
- ⑳アルミテープ
- ㉑補修用板
- ㉒耐火パテ、シール材
- ㉓ヘラ

- ㉔デジタルカメラ
- ㉕クリップボード
- ㉖筆記具
- ㉗工事写真記録ボード

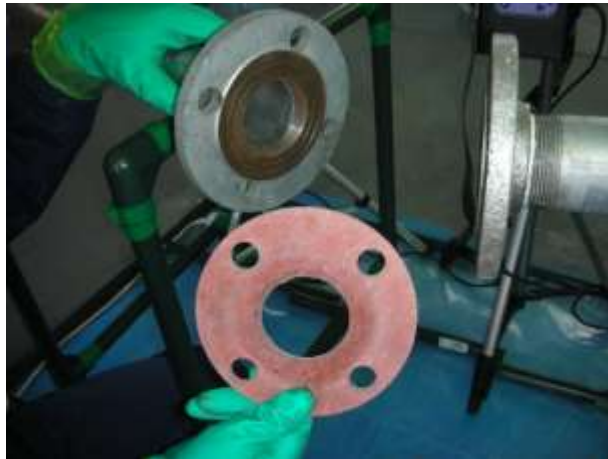
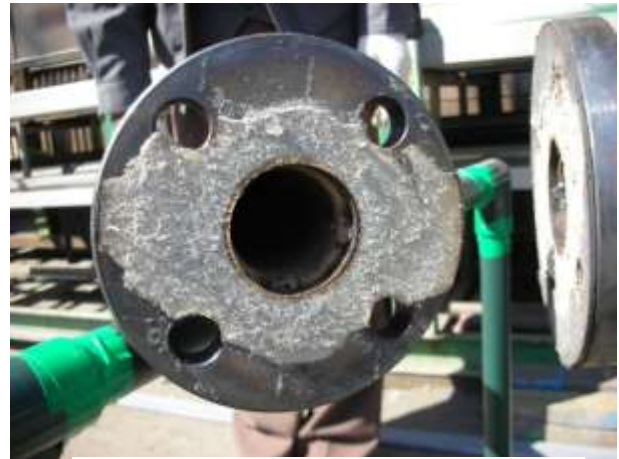
図3.7 ガスケットの設置状況

5 ガasket・パッキンの目視調査時の特性として、フランジ等を開放してみないと、劣化状況や品番などを目視することが困難な場合がほとんどであり、また劣化が進んでいた場合、開けた際の粉じんの飛散・ばく露の危険もある。石綿が使われたシール材には、クリソタイルとクロシドライトが主に使われており、その含有率は50%程度から、多いものでは90%程度にもなるため、開ける前の時点で、状況を見て判断することが重要となる（図3.7）。

劣化していないガスケット

劣化して固着しているガスケット

仮に開放して目視する際は、ばく露・飛散防止に留意することが求められる。石綿含有シール材は、通常の使用状態においては飛散しないレベル3資材とされているものの、長期間の使用により劣化してフランジ等に固着している場合、開放して取り外すことによって石綿が飛散する可能性が考えられる。

フランジ接合部を開放してみて、劣化が進んでおらずシール材を容易に取り外すことができる場合でも、接合面に表面剥離して付着する場合があるので、湿潤しながらの取り外しを原則とする。取り外したシール材は、破損しないよう十分気をつける。

また、固着が進み容易に取り外せないケースもある。接合部を開放してみて、シール材が破断し、接合面に固着してしまい、電動式研削機や研磨機などで削り取らなければ取り除くことがで

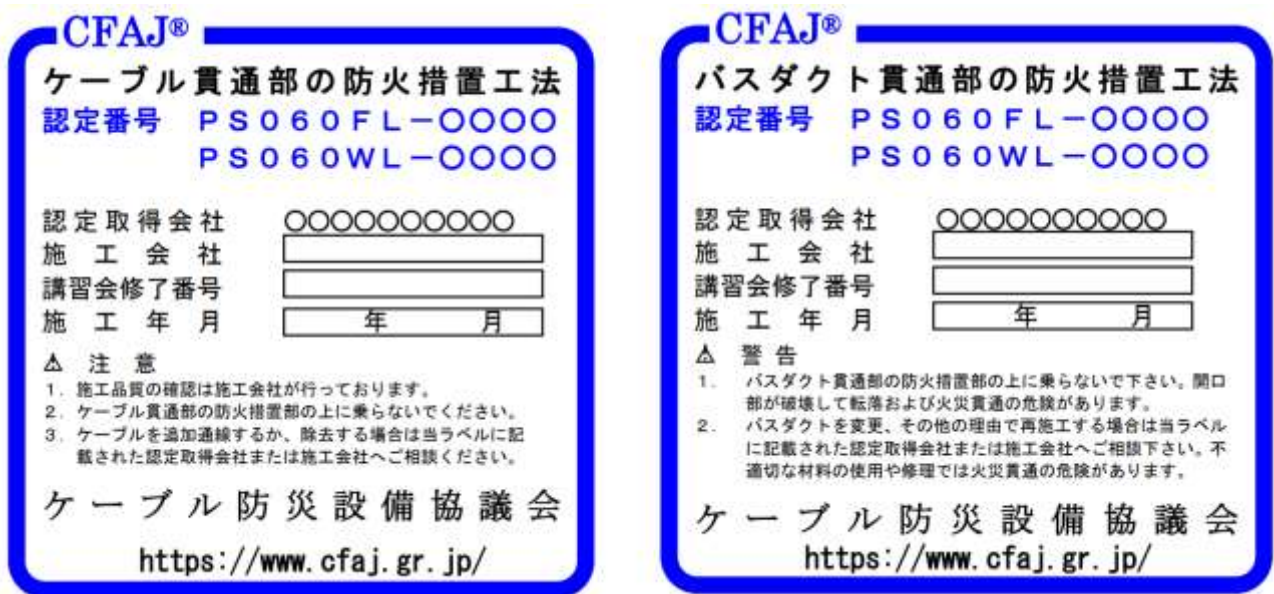
図3.8 工法表示ラベルの例

ケーブル貫通部の防火措置については、耐火性能を確認された工法の場合、施工場所近くに、「BCJ—防災—〇〇」と記載されたラベルや、ケーブル防災設備協議会が発行する「工法表示ラベル」（図3.8）などが、貼り付けられている場合がある。

「BCJ—防災—〇〇」と記載されたラベルには、工法名のほかに、評定を取得した会社名が記載されている。

20 「工法表示ラベル」には、大臣認定番号のほか、施工会社・施工年月・認定取得会社名が記載されている。

その工作物の設置と、ケーブルの施設・引き込み工事および開口部処理が同時期に行われている場合は、ラベルの時期と、石綿含有の可能性のある素材の製造時期を比較することで、含有の有無を判断できることがある。

5 なお、ケーブルの再通線等のために改修（再施工）が行われた時は、「工法表示ラベル」の貼り直しが行われる場合がある。改修（再施工）にあたって、当該部分で使用されていた材料（耐火仕切板・耐熱シール材）が、部分的に残される場合もある。そのため、工法表示ラベルなどの施工年月が新しい場合であっても、石綿を含有する資材の一部が残っている可能性があることに注意する。

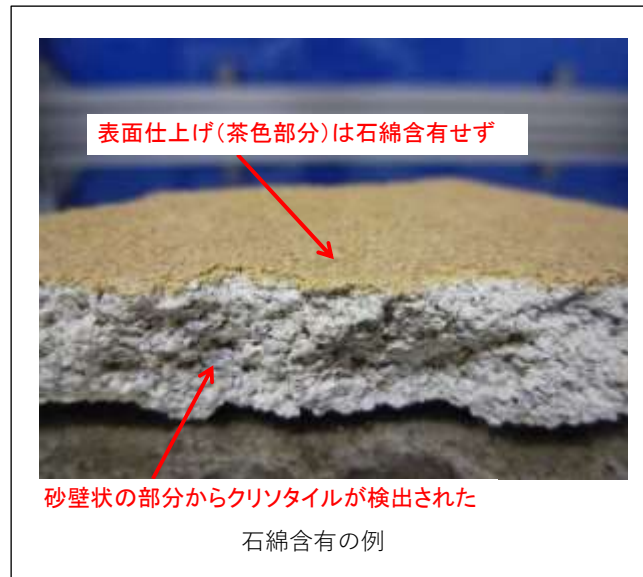
図 3.9 壁材の調査

- 30 壁材としては、石こうボード、けい酸カルシウム板第1種、フレキシブル板等多くの種類の石綿含有が疑われる建材が使用されている。通常は、壁紙や塗装で仕上げられている場合がほとんどで、複層の化粧板を使用している場合もあり、建材の種類の特定は見た目では困難だが、打診棒で叩く、針を刺す、削って切り口の色を見る等によって判断する。また、可能な限り使用範囲を特定する必要がある。

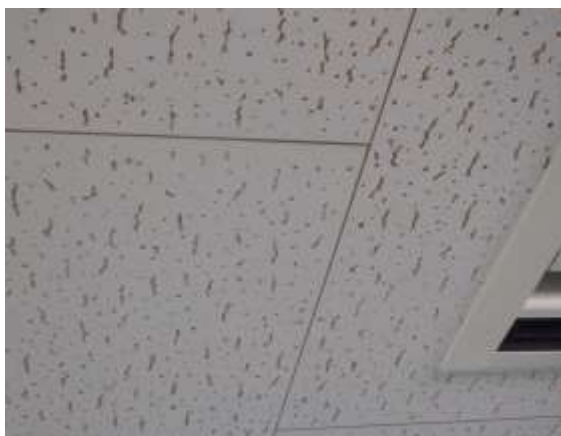
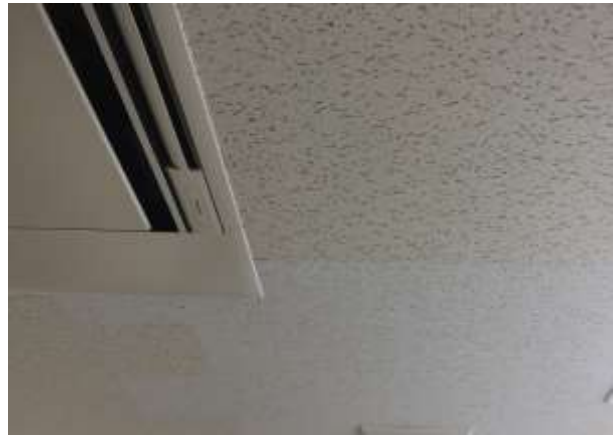
図 3.10 天井材の調査

写真左：化粧せっこうボード（通称として使用される商品名：ジプトーン）の施工例。軽天にビス止めしており、継ぎ目が見える。

写真右：ロックウール吸音天井板の捨て貼り工法の施工例。ビスはなく、継ぎ目が目立たない。この写真は、空調や照明器具の交換のために補修され、2つの製品が使用されている。

天井材は壁と比較すると、ロックウール吸音天井板や化粧せっこうボードのようにそのまま使用されることが多いが、表面が仕上げられている場合は、壁と同じように打診棒等によって使用されている材料を推定する。ロックウール吸音天井板の捨て貼り工法の場合は、捨て下貼りのせっこうボードも調査対象となる。

20 天井は空調機や照明器具の交換に伴い新たな材料と部分的に交換されている場合は、その両方を個別に調査対象とする。

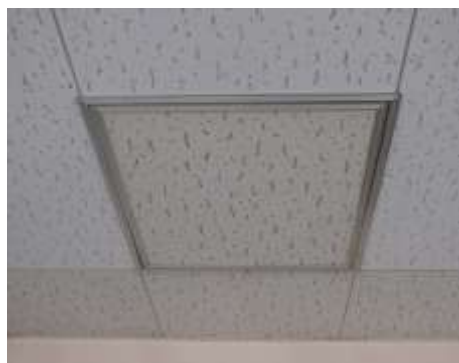
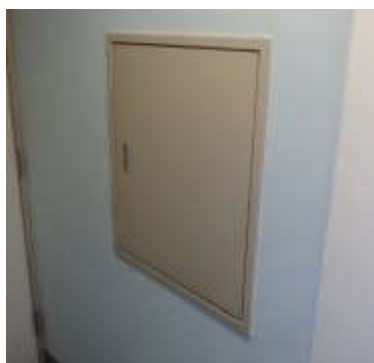
写真左：天井点検口
写真右：壁点検口

レベル1、2の石綿含有建材は鉄骨耐火被覆や断熱材等として隠ぺい部に多く存在し、これらの見落としは、工費と工期に重大な影響をおよぼすことがある。天井点検口等を利用して、天井裏を目視して調査を行う。点検口がない場合には、照明器具または天井板を取り外して確認する。

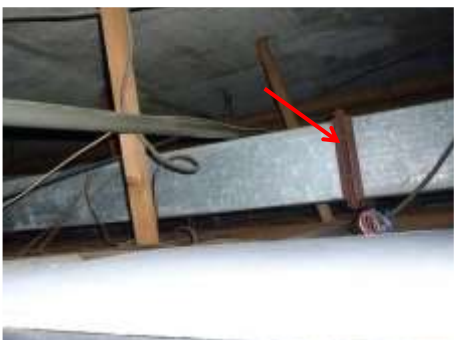
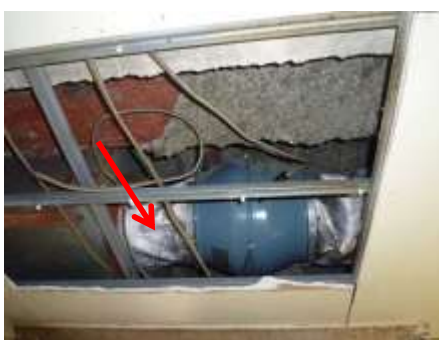
図 3.11 隠ぺい部の調査(1)

写真左：点検口の調査でダクトのパッキンが確認された。
写真右：天井板を取り外し、吹付け耐火被覆とダクトのたわみ継ぎ手が確認された。

S造建築物の鉄骨耐火被覆、RC造とSRC造建築物の断熱材等として施工されている吹付け材料、屋根（最上階の天井裏）や外壁（中空部）に、断熱や結露防止を目的として施行されている吹付け材、パッキン、防火区画の取り合い部分の（準）耐火構造に使用される石綿含有建材がある。

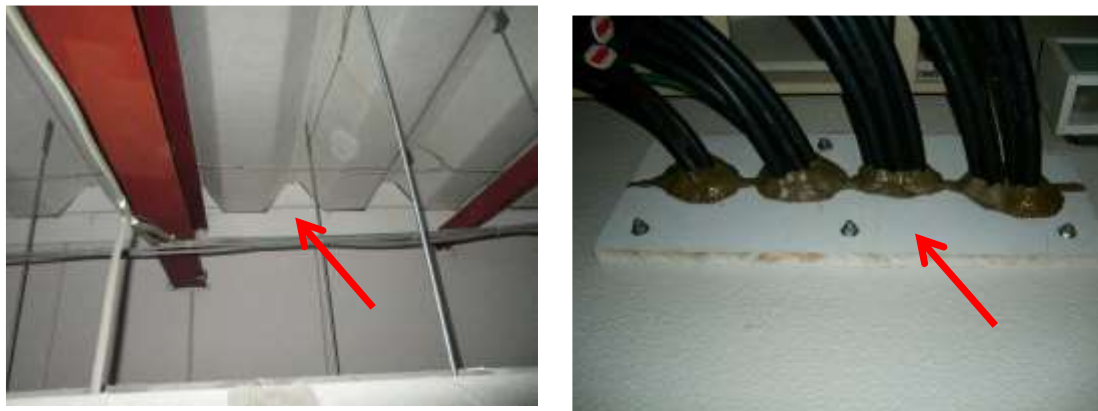
図 3.12 隠ぺい部の調査(2)

写真左：防火区画壁と屋根折板の取り合い部分の隙間ふさぎのけい酸カルシウム板第2種。
 写真右：防火区画のケーブル貫通部のけい酸カルシウム板第2種。

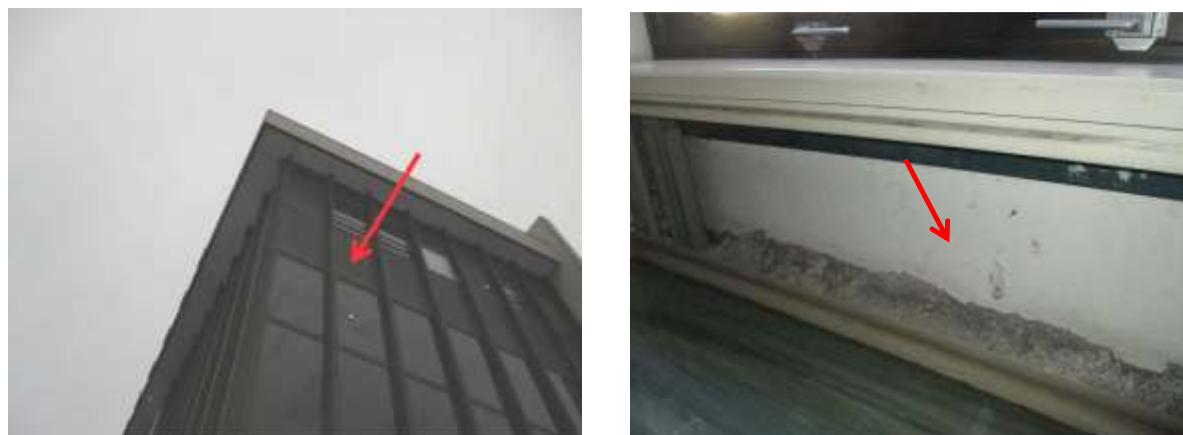
図 3.13 カーテンウォール

カーテンウォール（P.60）を使用している建築物は、上下階の防火区画の間を耐火構造とするために、カーテンウォールの裏面や上下階の間に吹付け石綿等が施工されていることがある。また、カーテンウォールを固定するボルト等が火災によって損傷し、脱落することを防止するために接合部にも吹付け材が使用されていることがある。カーテンウォールはペリカウンターを外して確認することができる。ペリカウンターが無く、壁の取り外しができない場合は、解体等工事開始後に確実に調査するように報告する。

写真左：アルミカーテンウォール
 写真右：板は、けい酸カルシウム板第1種2枚貼りと層間ふさぎ

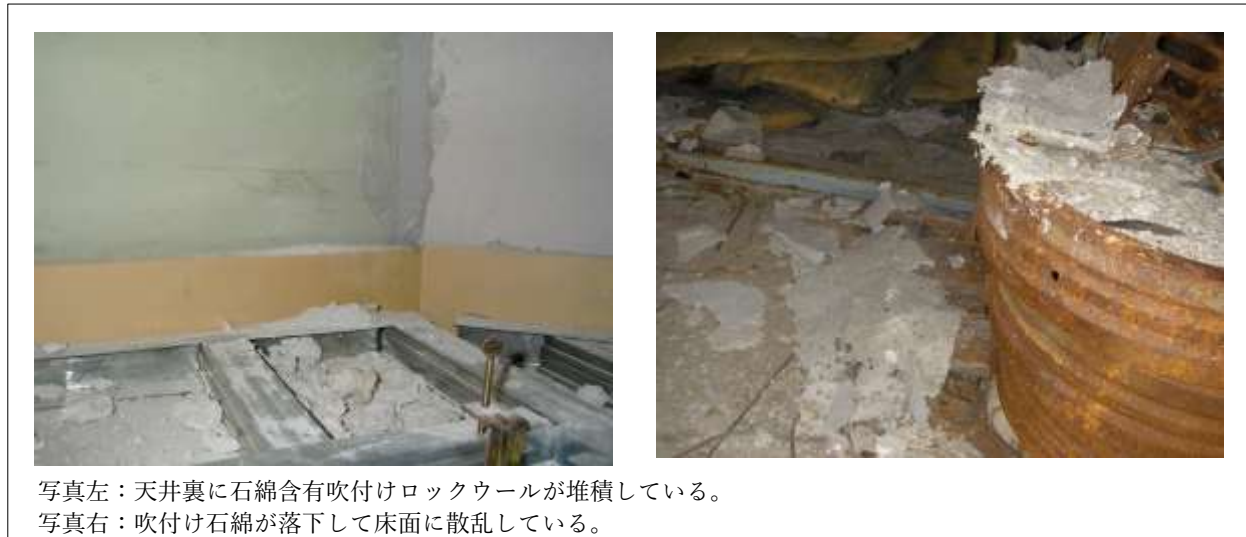
図 3.16 事前調査で把握すべき吹付け石綿等の劣化状況

- 解体・改修工事の事前調査においては、吹付け石綿等の劣化状況の把握は法的な要求事項ではないが、その後の工程での作業者の石綿粉じんばく露防止のために劣化状況を記録し、伝達することが望ましい場合がある。図 3.16 の写真左は、事前調査で確認された天井裏の写真である。工事の過程で不用意に天井板を撤去すると石綿が飛散する。写真右は、床面に吹付け石綿が散乱しており、入室の際には呼吸用保護具が必要である。このような状況が確認された場合には、報告書に記載し、対策を促す必要がある。
