第3講座 現場調査の実際と留意点

10 3.1 目視調査の流れ

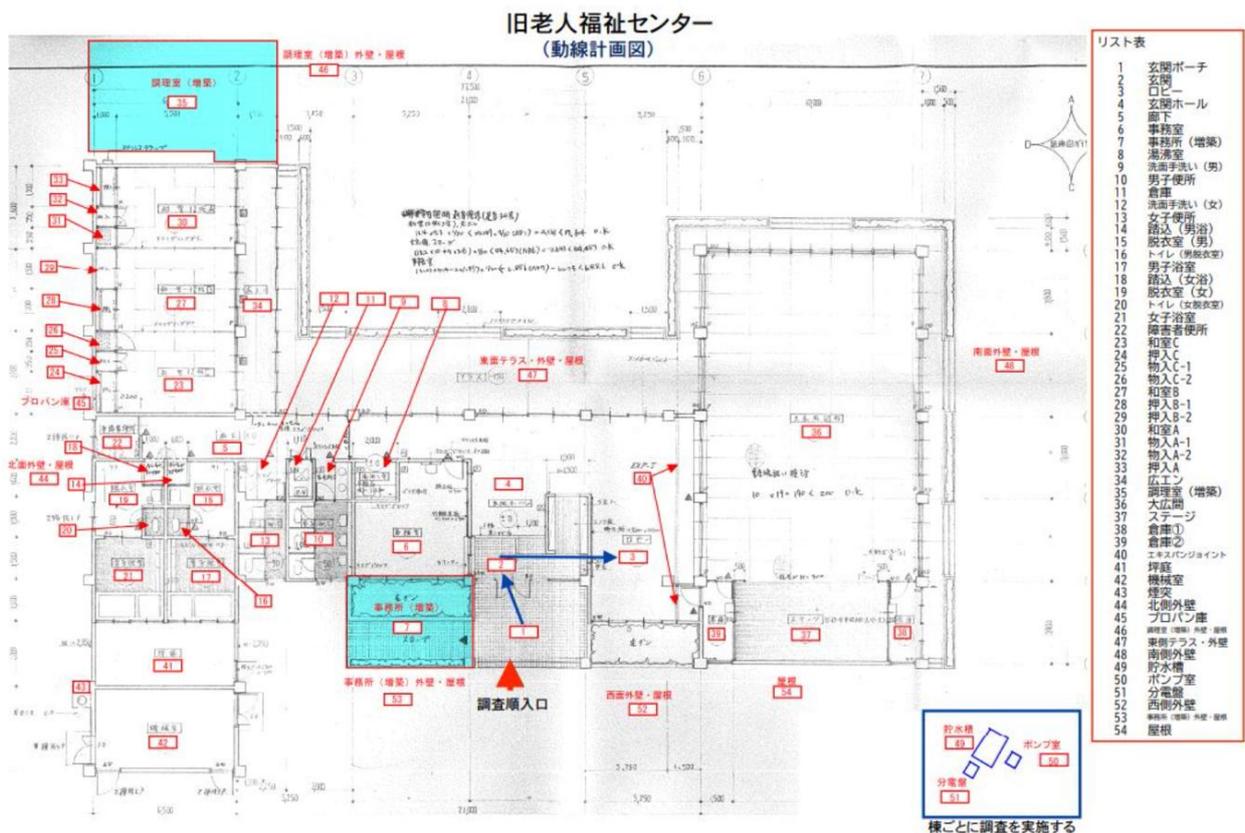
図3.1 「調査部屋番号平面図」(動線計画図)

① 平面図を用いて、全ての部屋・空間に目視調査における動線に従い番号を付し、「部屋番号平面図（動線計画図）」（図3.1）を作成する。

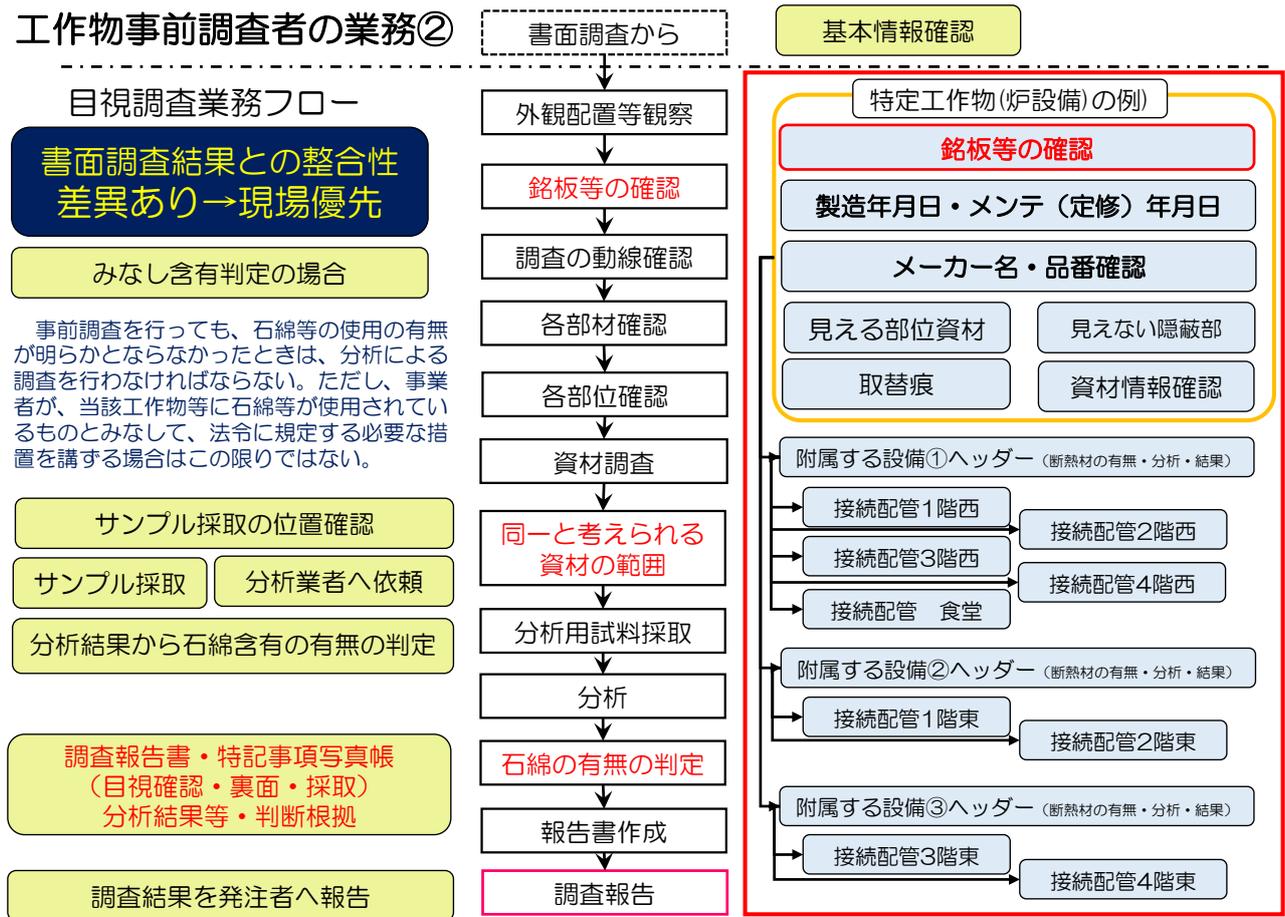
図3.4 目視調査業務のフローの一例

③ 石綿含有の有無を判断できなかったものについては、分析により含有の有無を判断するための試料採取を行う。もしくは、分析せずに石綿含有資材と「みなし」て撤去、廃棄物処理を行う。このとき、同一材料の範囲を特定することが重要となる。（図3.4の「分析用試料採取」）

以上の流れをまとめたものが、図3.4である。

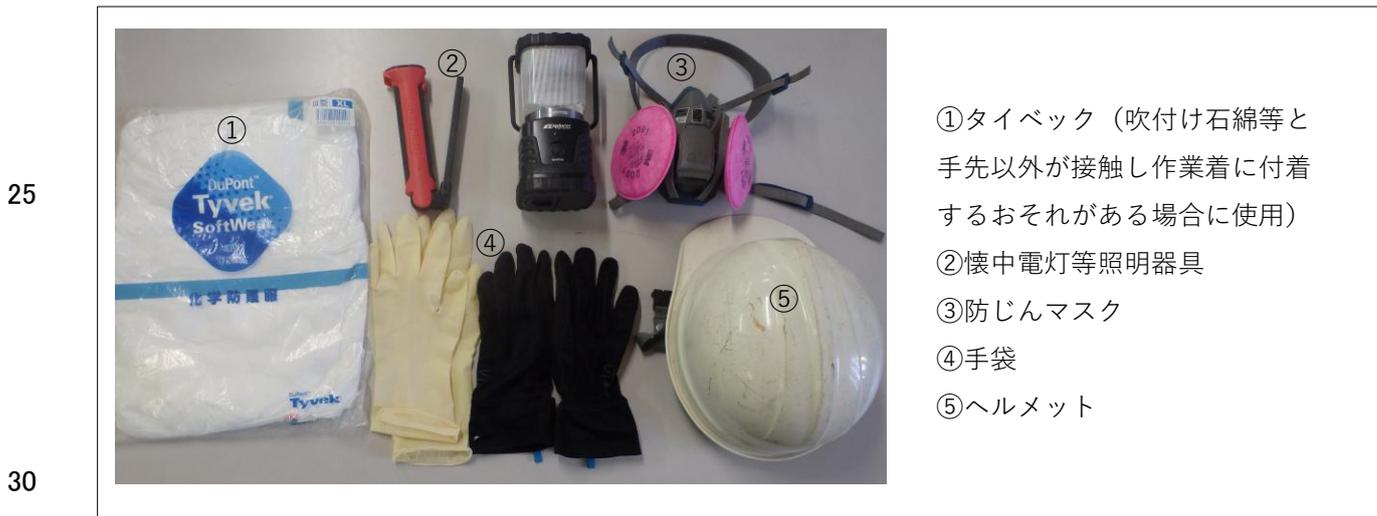
図3.6 調査の用品、道具の例(1)

調査で使用する装備と道具の例を図3.6～9に示す。

- 切断等による石綿含有資材の採取の作業がある場合（表 3.3 の（ア））には、電動ファン付き呼吸用保護具又は、フィルターの粒子捕集効率 99.9%以上（RL3 又は RS3）のフィルター取替え式防じんマスクを着用して作業を行わなければならない（図 3.6 の③）。切断等による採取がない調査の場合には、粒子捕集効率 95%以上（RL2 又は RS2）のフィルター取替え式防じんマスクでも可能だが、RL3 又は RS3 と比較して価格に大きな違いはなく、両者を使い分けるのは、合理的ではない。通常は、RL3 又は RS3 のフィルター取替え式防じんマスクを使用することが多い。立会者がいる場合には、取替え式防じんマスク又は使い捨て防じんマスクを着用してもらう必要がある。（表 3.3 の（イ））
- 5
- 10 呼吸用保護具の正しい使用には、使用前の点検、フィットテスト（ユーザーシールチェック）、保守管理等について習熟が必要である。試料の採取の作業は、「試験研究の業務」であること（「建築物等の解体等に係る石綿ばく露防止及び石綿飛散漏えい防止対策徹底マニュアル」（厚生労働省労働基準局安全衛生部化学物質対策課、環境省水・大気環境局環境管理課））から石綿作業主任者の選任義務はないが、試料採取作業者の石綿ばく露防止の観点から、石綿作業主任者
- 15 を選任し、保護具の使用状況を監視することが望ましい。
- 作業着は使い捨て作業着又は静電気帯電防止作業着（JIS T 8118）等の粉じんの付着しにくい素材の作業着などを使用する。採取後には、着替えるか、HEPA フィルター付き高性能真空掃除機などで十分に付着した粉じんを吸い取ってから採取場所を離れる（石綿則第 46 条）。また、作業着は半袖ではなく、長袖を着用する。

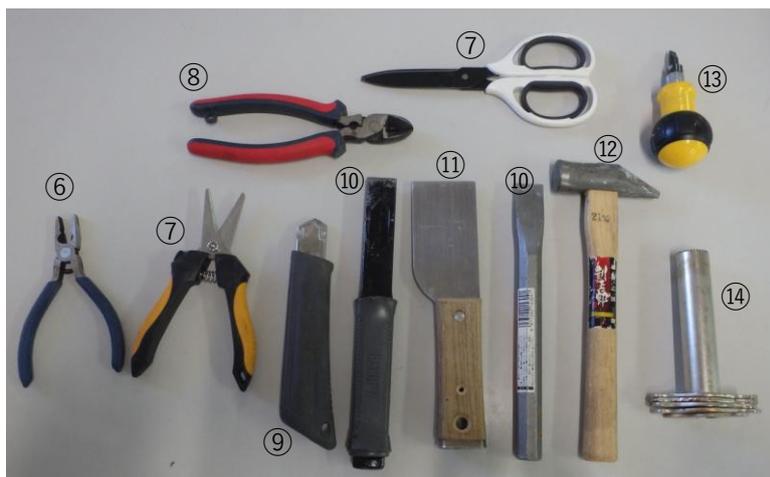
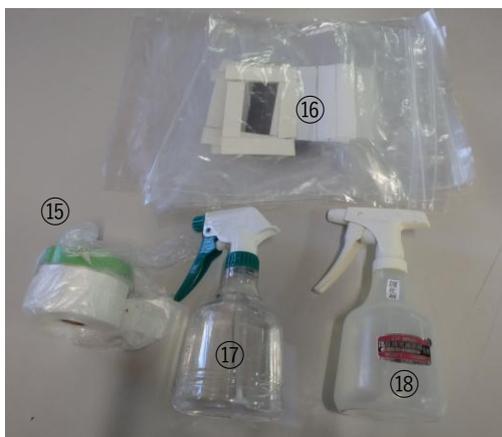
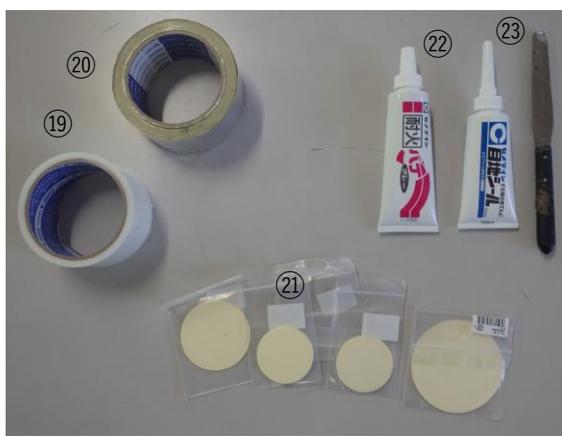
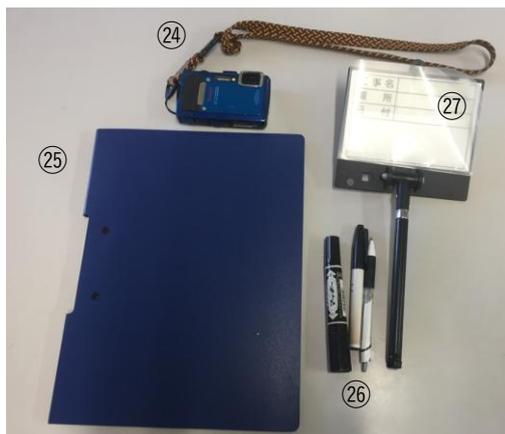
図 3.7 調査の用品、道具の例(2)

- ⑥ペンチ
- ⑦はさみ
- ⑧ニッパー
- ⑨カッター
- ⑩タガネ
- ⑪革漉き
- ⑫ハンマー
- ⑬ドライバー
- ⑭コルクローラー

- ⑮マスク（簡易養生用）
- ⑯簡易グローブバッグ
- ⑰水スプレー
- ⑱固化剤スプレー

- ⑲養生テープ
- ⑳アルミテープ
- ㉑補修用板
- ㉒耐火パテ、シール材
- ㉓ヘラ

- ㉔デジタルカメラ
- ㉕クリップボード
- ㉖筆記具
- ㉗工事写真記録ボード

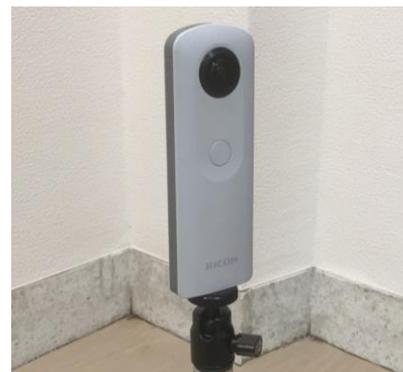
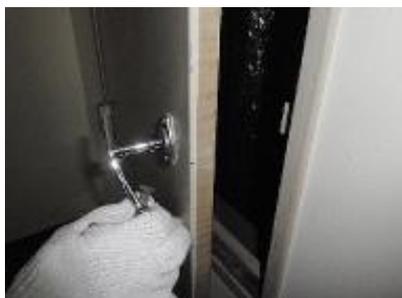
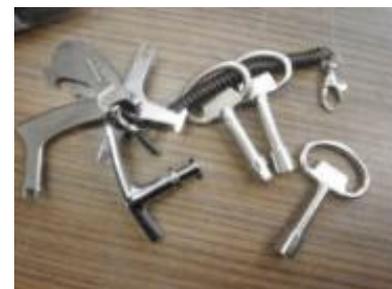
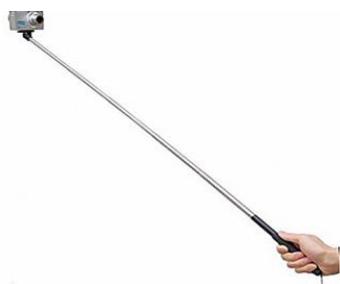
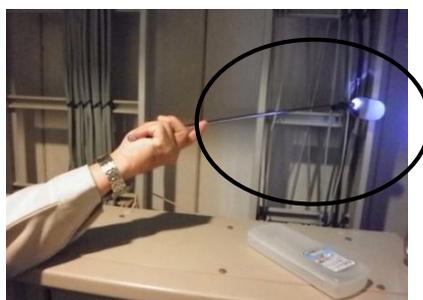
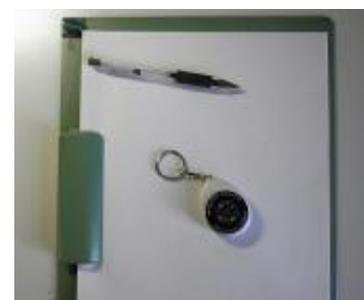
図 3.8 調査の用品、道具の例(3)

レーザー距離計

360° カメラ

PS 専用の扉ハンドル（ドライバーなどでこじ開けないこと）

各種のハンドル。原則として建築物管理者などから借用する。

自撮り棒

伸縮棒付きのミラー

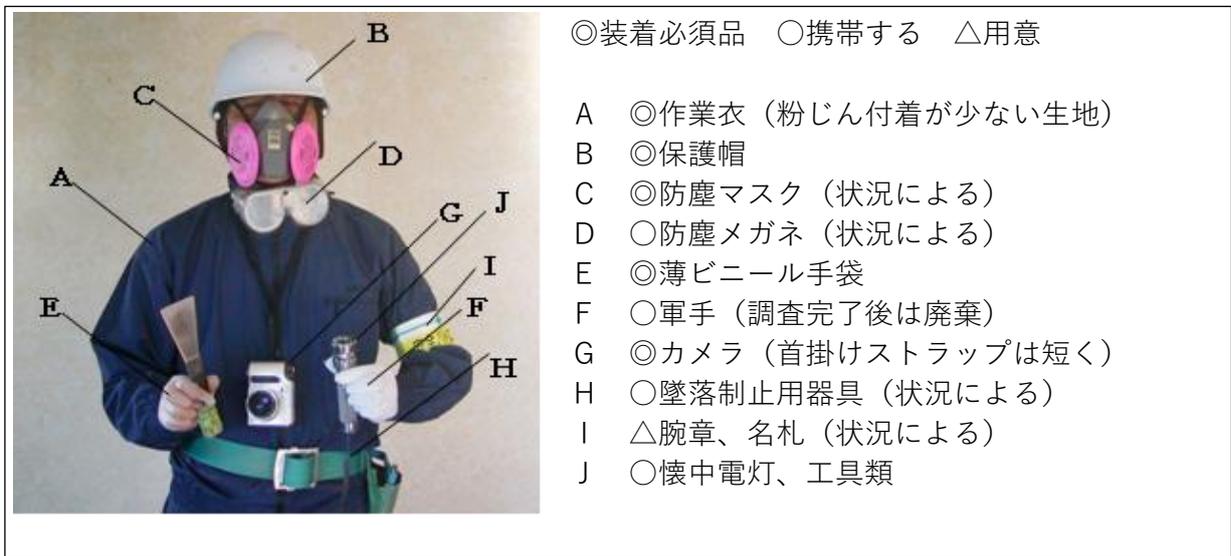
図 3.10 調査時の服装と装備の例

調査時の服装のポイントは、①調査作業中であることを第三者に伝えるという点と、②粉じんばく露からの自己防衛という点の2点である。第三者に伝える必要がある場面では、例えば「点検」、「調査」又は「巡視」などと表示された腕章を装着することや、名札を首から掛けることなども考えられる。靴は運動靴などの歩きやすく、滑りにくいものが望ましい。また、安全性を

要求される場面では、安全靴や墜落制止用器具を適宜使用する。

調査時の服装と装備の例を図 3.10 に示す。

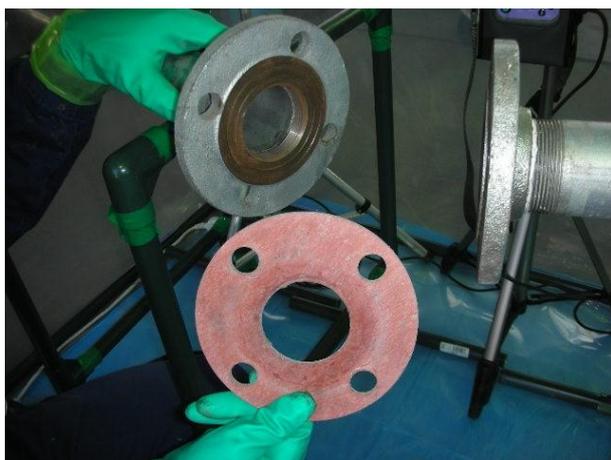
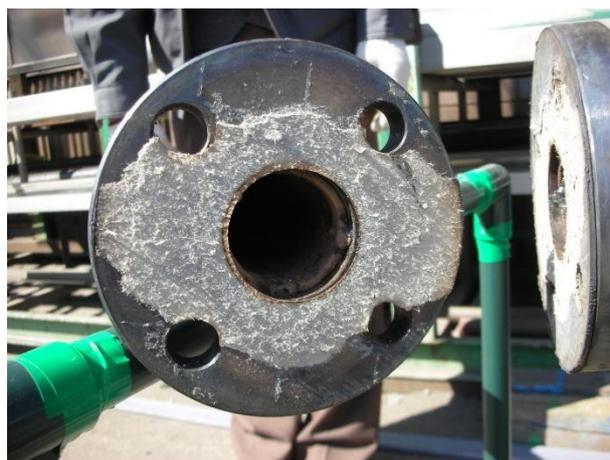
図3.11 ガスケットの設置状況

- 5 ガasket等の目視調査時の特性として、フランジ等を開放してみないと、劣化状況や品番などを目視することが困難な場合がほとんどであり、また劣化が進んでいた場合、開けた際の粉じんの飛散・ばく露の危険もある。石綿が使われたシール材には、クリソタイルとクロシドライトが主に使われており、その含有率は50%程度から、多いものでは90%程度にもなるため、開ける前の時点で、状況を見て判断することが重要となる（図3.11）。

劣化していないガスケット

劣化して固着しているガスケット

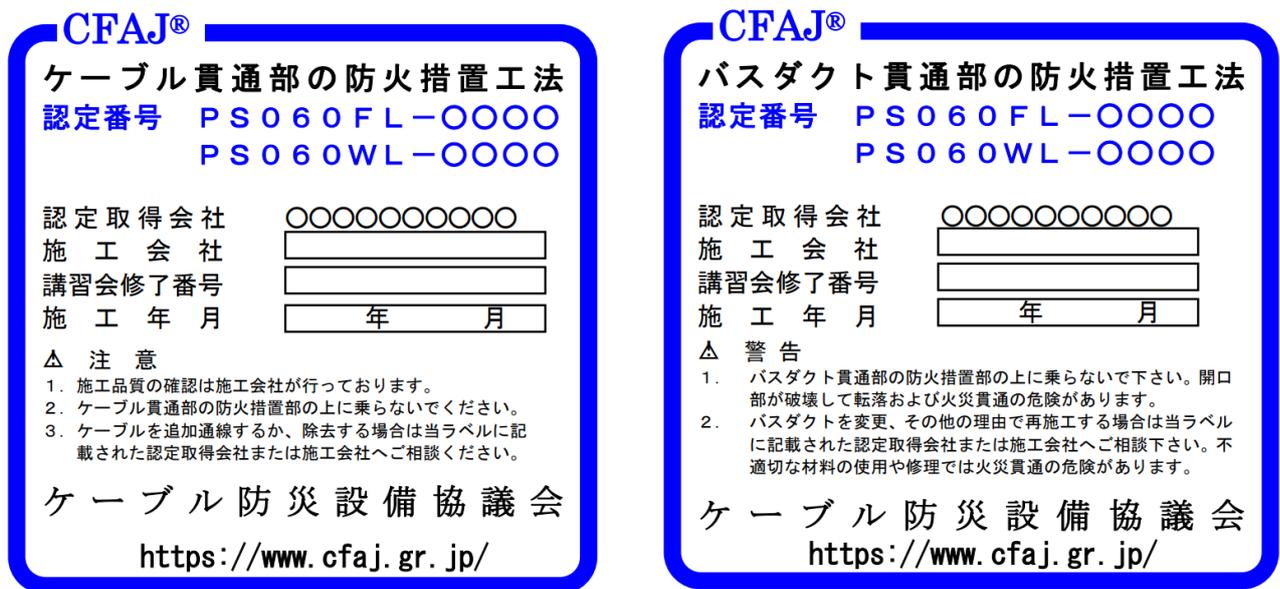
図 3.12 工法表示ラベルの例

15 ケーブル貫通部の防火措置については、耐火性能を確認された工法の場合、施工場所近くに、「BCJ—防災—〇〇」と記載されたラベルや、ケーブル防災設備協議会が発行する「工法表示ラベル」（図 3.12）などが、貼り付けられている場合がある。

20 「BCJ—防災—〇〇」と記載されたラベルには、工法名のほかに、認定を取得した会社名が記載されている。

「工法表示ラベル」には、大臣認定番号のほか、施工会社・施工年月・認定取得会社名が記載されている。

その工作物の設置と、ケーブルの施設・引き込み工事および開口部処理が同時期に行われている場合は、ラベルの時期と、石綿含有の可能性がある素材の製造時期を比較することで、含有の有無を判断できることがある。

10 なお、ケーブルの再通線等のために改修（再施工）が行われた時は、「工法表示ラベル」の貼り直しが行われる場合がある。改修（再施工）にあたって、当該部分で使用されていた材料（耐火仕切板・耐熱シール材）が、部分的に残される場合もある。そのため、工法表示ラベルなどの施工年月が新しい場合であっても、石綿を含有する資材の一部が残っている可能性があることに注意する。

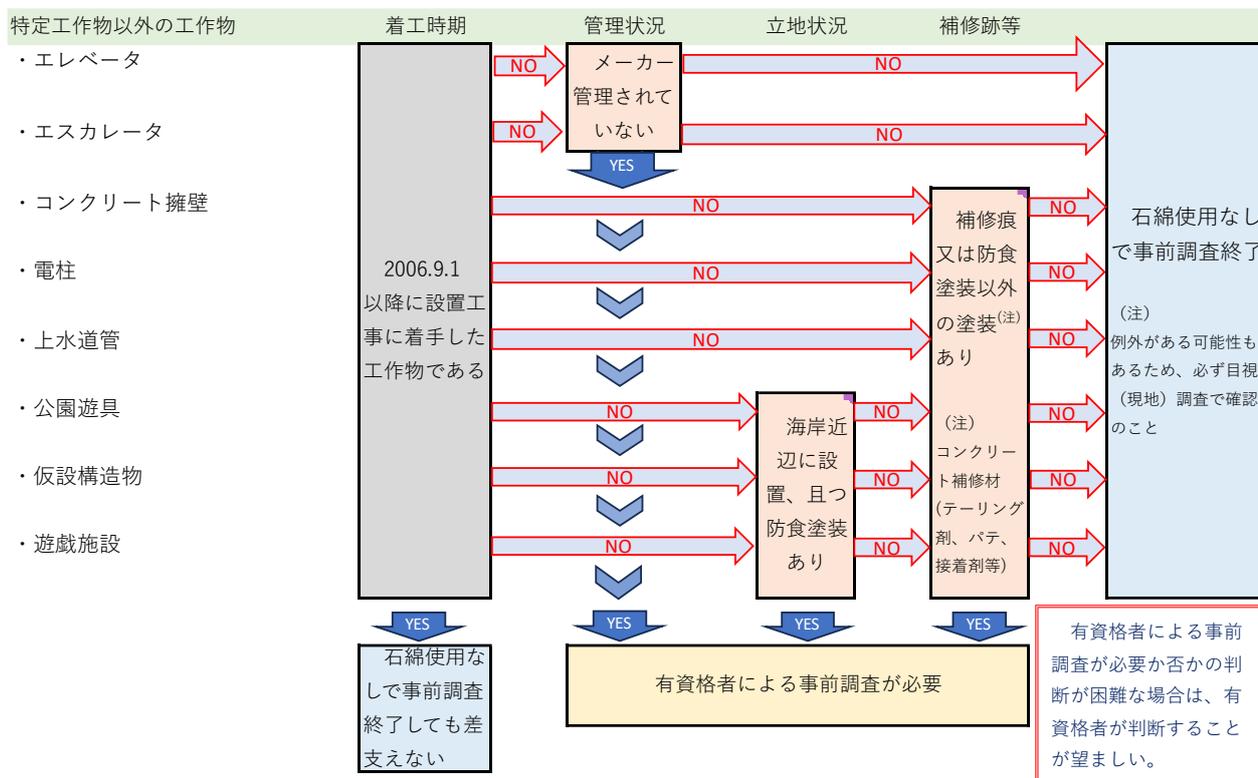
図 3.13 「特定工作物以外の工作物」チェックシートの例

その他の工作物におけるチェックシートを図3.13に示す。

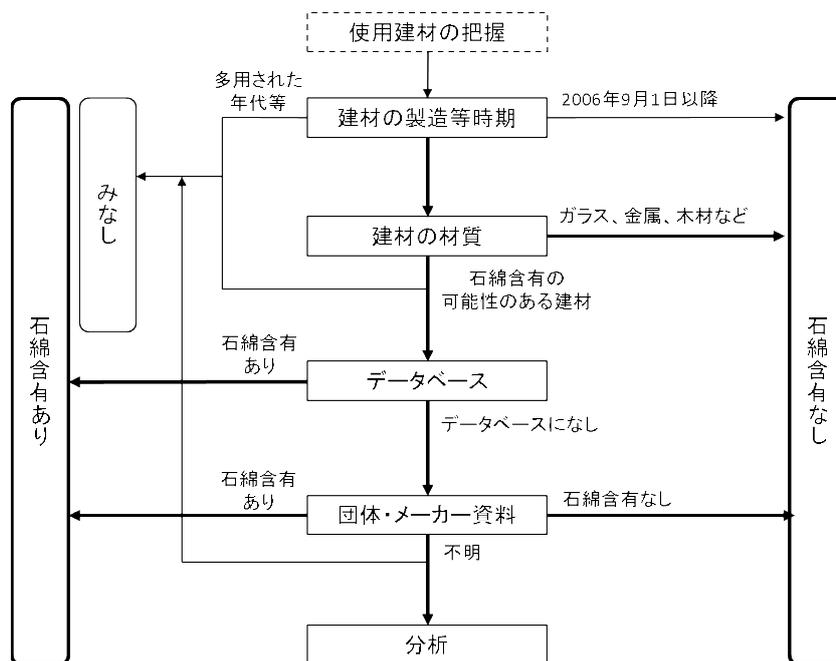
図 3.14 石綿含有有無の判断の流れ (参考例)

現地での目視調査で同一資材の範囲を判断し、それぞれの資材ごとに石綿含有の有無を決定する。含有の有無の決定の方法は、木、ガラス、石等の明らかに石綿を含有しない資材は石綿含有

なしとし、それら以外について①含有ありとみなす、②裏面確認によって、得られた情報の照合や照会によって含有の有無を判断する方法、③採取し分析する方法、から適切な方法を選択する。

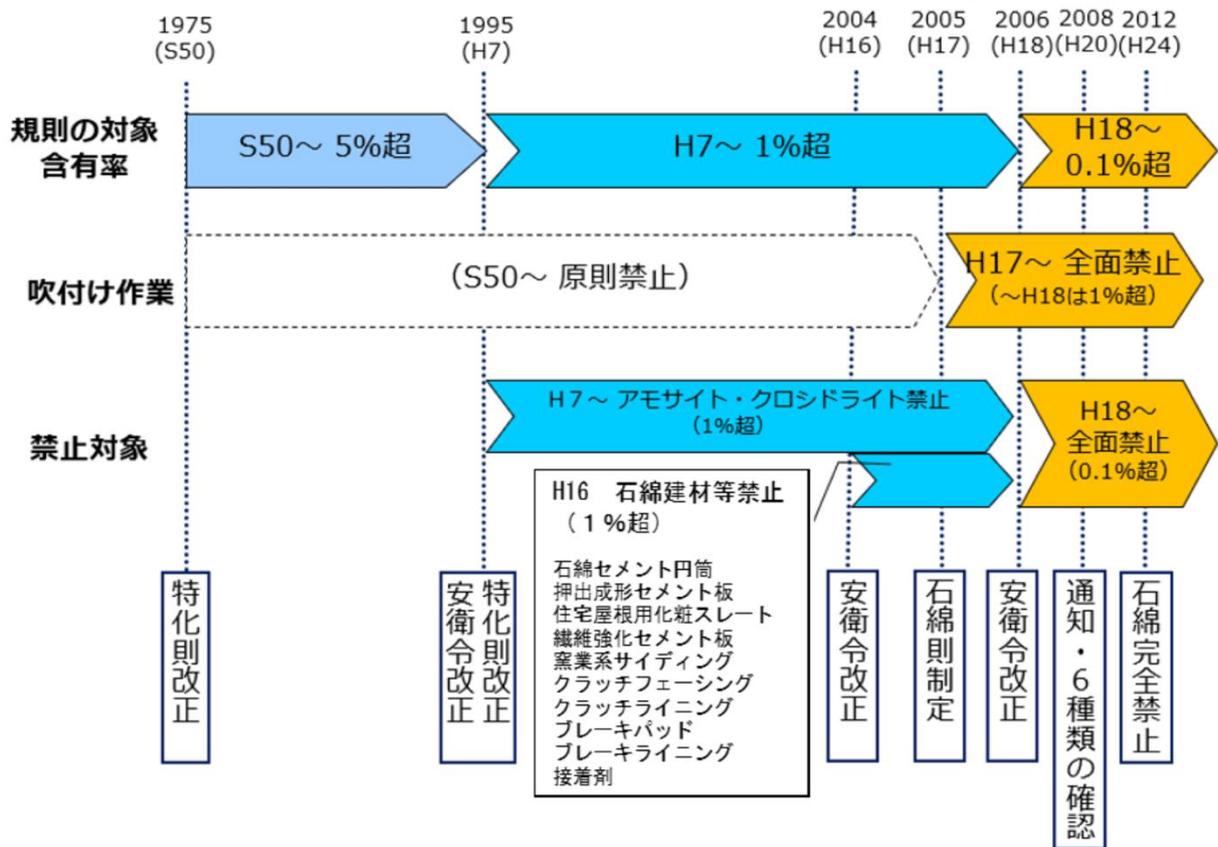
図 3.15 労働安全衛生法令における石綿規制の推移

安衛法施行令に定める規制対象としての石綿等の対象含有率は、1975（昭和 50）年に石綿の重量が5%を超えるもの、1995（平成7）年に1%を超えるもの、2006（平成18）年9月に0.1%を超えるものとなった。このため、石綿を含有する可能性のある資材について、2006（平成18）年9月以前に記載等された情報（裏面情報等）において単に石綿を含有しないとされていること自体を以て、石綿を含有しないものとは扱えない。また、6種類全ての石綿を対象にした情報でない場合は、石綿がないとの証明とならない。

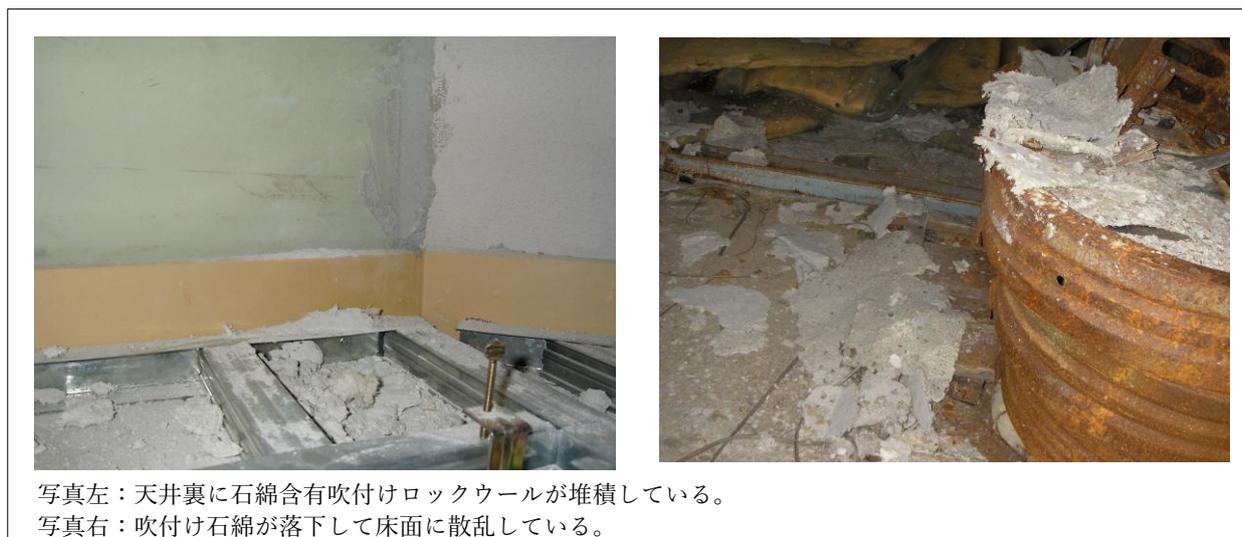
図 3.17 事前調査で把握すべき吹付け石綿等の劣化状況

- 解体・改修工事の事前調査においては、吹付け石綿等の劣化状況の把握は法的な要求事項ではないが、その後の工程での作業者の石綿粉じんばく露防止のために劣化状況を記録し、伝達することが望ましい場合がある。図 3.17 の写真左は、事前調査で確認された天井裏の写真である。工事の過程で不用意に天井板を撤去すると石綿が飛散する。写真右は、床面に吹付け石綿が散乱しており、入室の際には呼吸用保護具が必要である。このような状況が確認された場合には、報告書に記載し、対策を促す必要がある。
