## 第3講座

### 第3講座 現場調査の実際と留意点

第3講座では、①解体・改修工事の現場での目視調査の実務、②石綿含有の分析について講義する。2020年の法改正によって工作物石綿事前調査者等が行うこととされている「除去の完了の確認」については、P.1-29を参照。除去の完了の確認の方法については、「建築物等の解体等に係る石綿ばく露防止及び石綿飛散漏えい防止対策徹底マニュアル」（厚生労働省労働基準局安全衛生部化学物質対策課、環境省水・大気環境局環境管理課）の「4.15.3 石綿の取り残しがないこと等の確認方法」、「付録Ⅱ 石綿含有建材の取り残しの例」が参考となる。

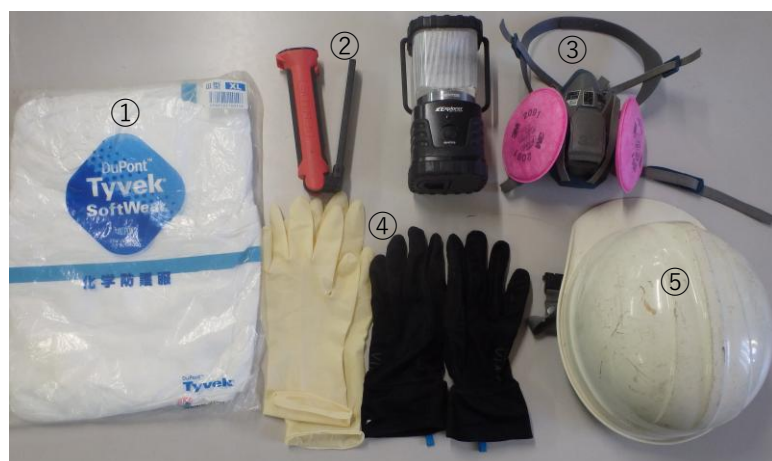
図 3.6 調査の用品、道具の例(1)

- ①タイベック（吹付け石綿等と手先以外が接触し作業着に付着するおそれがある場合に使用）
- ②懐中電灯等照明器具
- ③防じんマスク
- ④手袋
- ⑤ヘルメット

調査で使用する装備と道具の例を図 3.6～9 に示す。

- 切断等による石綿含有資材の採取の作業がある場合（表 3.3 の（ア））には、電動ファン付き呼吸用保護具又は、フィルターの粒子捕集効率 99.9%以上（RL3 又は RS3）のフィルター取替え式防じんマスクを着用して作業を行わなければならない（図 3.6 の③）。切断等による採取がない調査の場合には、粒子捕集効率 95%以上（RL2 又は RS2）のフィルター取替え式防じんマスクでも可能だが、RL3 又は RS3 と比較して価格に大きな違いはなく、両者を使い分けるのは、合理的ではない。通常は、RL3 又は RS3 のフィルター取替え式防じんマスクを使用することが多い。立会者がある場合には、取替え式防じんマスク又は使い捨て防じんマスクを着用してもらう必要がある。（表 3.3 の（イ））
- 5
- 10 呼吸用保護具の正しい使用には、使用前の点検、フィットテスト（ユーザーシールチェック）、保守管理等について習熟が必要である。試料の採取の作業は、「試験研究の業務」であること（「建築物等の解体等に係る石綿ばく露防止及び石綿飛散漏えい防止対策徹底マニュアル」（厚生労働省労働基準局安全衛生部化学物質対策課、環境省水・大気環境局環境管理課））から石綿作業主任者の選任義務はないが、試料採取作業者の石綿ばく露防止の観点から、石綿作業主任者
- 15 を選任し、保護具の使用状況を監視することが望ましい。
- 作業着は使い捨て作業着又は静電気帯電防止作業着（JIS T 8118）等の粉じんの付着しにくい素材の作業着などを使用する。採取後には、着替えるか、HEPA フィルター付き高性能真空掃除機などで十分に付着した粉じんを吸い取ってから採取場所を離れる（石綿則第 46 条）。また、作業着は半袖ではなく、長袖を着用する。

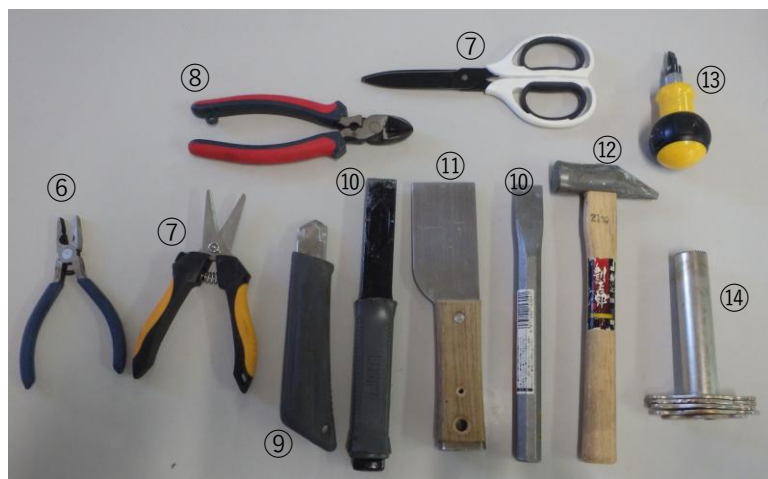
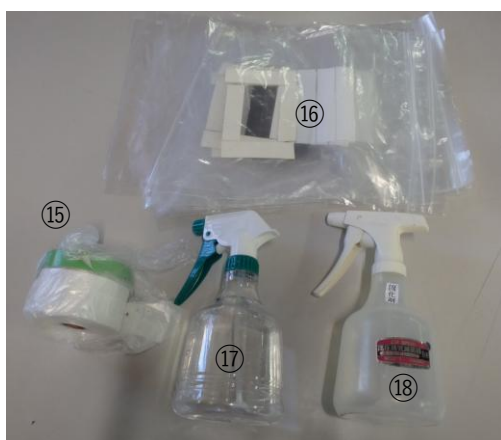
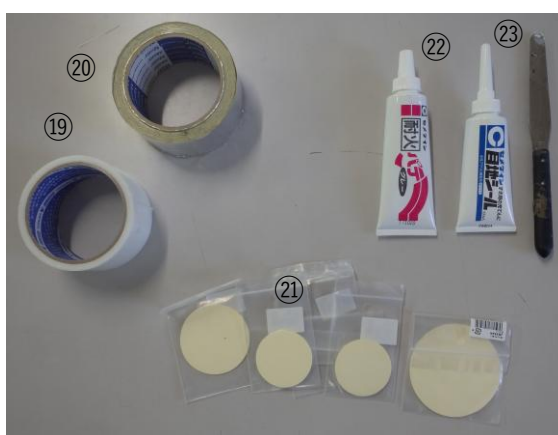
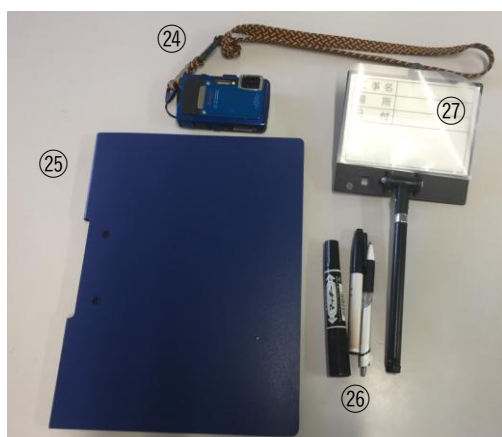
図 3.7 調査の用品、道具の例(2)

- ⑥ペンチ
- ⑦はさみ
- ⑧ニッパー
- ⑨カッター
- ⑩タガネ
- ⑪革漉き
- ⑫ハンマー
- ⑬ドライバー
- ⑭コルクローラー

- ⑮マスク（簡易養生用）
- ⑯簡易グローブバッグ
- ⑰水スプレー
- ⑱固化剤スプレー

- ⑲養生テープ
- ⑳アルミテープ
- ㉑補修用板
- ㉒耐火パテ、シール材
- ㉓ヘラ

- ㉔デジタルカメラ
- ㉕クリップボード
- ㉖筆記具
- ㉗工事写真記録ボード

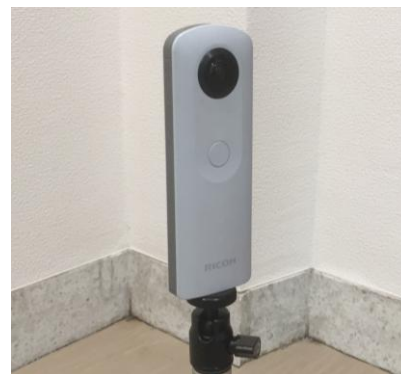
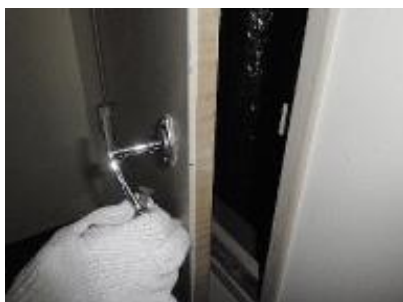
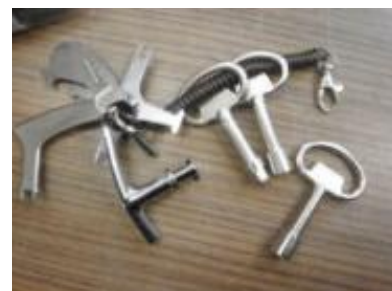
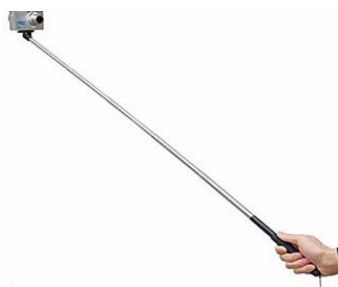
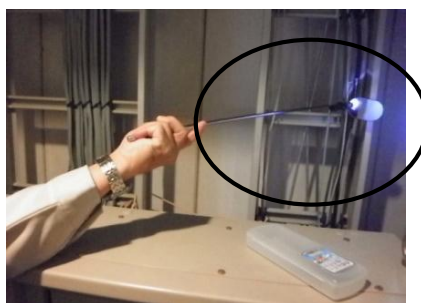
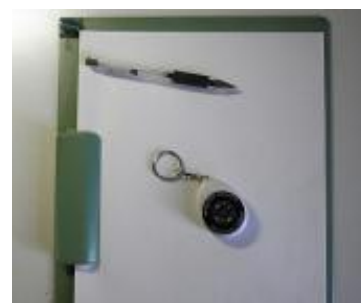
図 3.8 調査の用品、道具の例(3)

360° カメラ

PS 専用の扉ハンドル（ドライバーなどでこじ開けないこと）

各種のハンドル。原則として建築物管理者などから借用する。

自撮り棒

伸縮棒付きのミラー

方位磁針

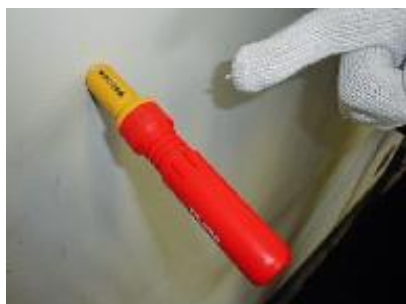
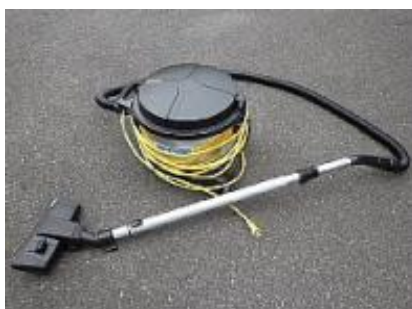
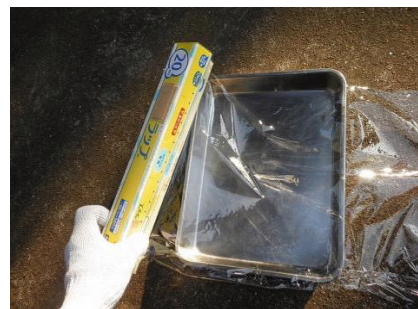
下地検知器

HEPA フィルター付真空掃除機

ラップとバット

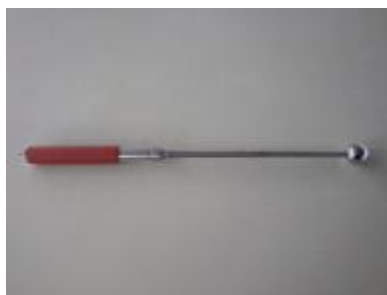
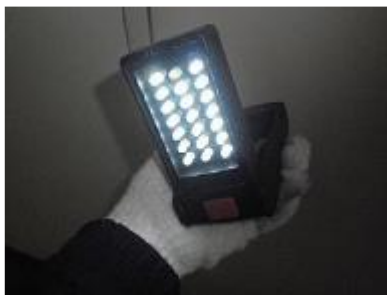
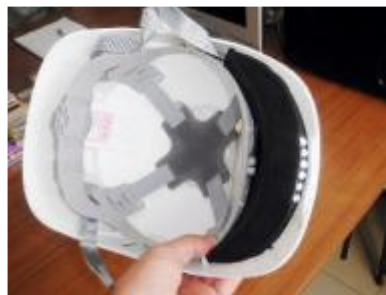
図 3.9 調査の用品、道具の例(4)

打診棒(異種材料や空洞、充填 照明 (据置や壁掛けができる LED 照明(両手がフリー)や、保護帽  
などがわかるが経験を要する) のつば内に取り付けるタイプなど)

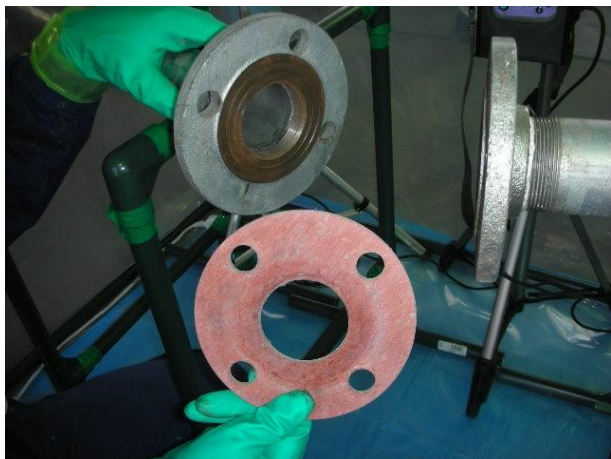
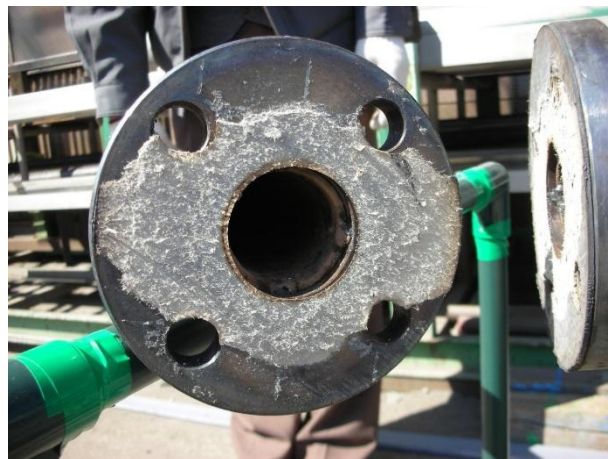
図3.11 ガスケットの設置状況

ガスケット等の目視調査時の特性として、フランジ等を開放してみないと、劣化状況や品番などを目視することが困難な場合がほとんどであり、また劣化が進んでいた場合、開けた際の粉じんの飛散・ばく露の危険もある。石綿が使われたシール材には、クリソタイルとクロシドライトが主に使われており、その含有率は50%程度から、多いものでは90%程度にもなるため、開ける前の時点で、状況を見て判断することが重要となる（図3.11）。

劣化していないガスケット

劣化して固着しているガスケット

仮に開放して目視する際は、ばく露・飛散防止に留意することが求められる。石綿含有シール材は、通常の使用状態においては飛散しないレベル3資材とされているものの、長期間の使用により劣化してフランジ等に固着している場合、開放して取り外すことによって石綿が飛散する可能性が考えられる。

フランジ接合部を開放してみて、劣化が進んでおらずシール材を容易に取り外すことができる場合でも、接合面に表面剥離して付着する場合があるので、湿潤しながらの取り外しを原則とする。取り外したシール材は、破損しないよう十分気をつける。

また、固着が進み容易に取り外せないケースもある。接合部を開放してみても、シール材が破断し、接合面に固着してしまい、電動式研削機や研磨機などで削り取らなければ取り除くことができない状態の場合は、石綿が飛散する可能性が高いので、作業場所の隔離や高濃度の粉じん量に対応した防じんマスク、保護衣などを適切に使用するなどのばく露対策が必要となる。

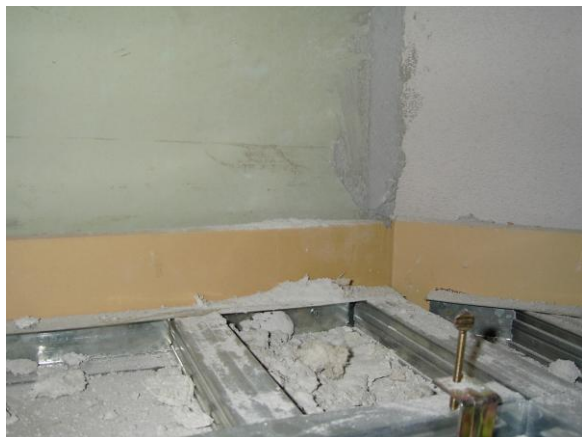
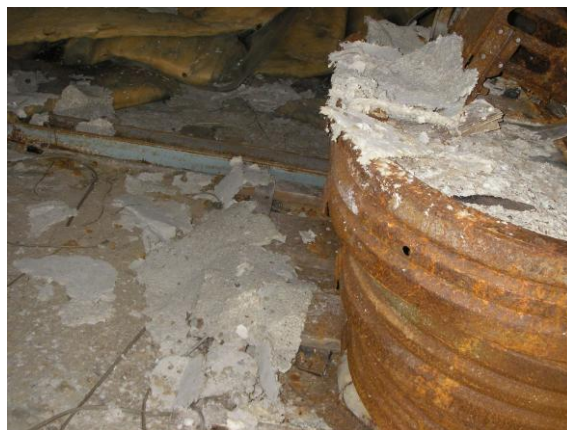
図 3.17 事前調査で把握すべき吹付け石綿等の劣化状況

解体・改修工事の事前調査においては、吹付け石綿等の劣化状況の把握は法的な要求事項ではないが、その後の工程での作業者の石綿粉じんばく露防止のために劣化状況を記録し、伝達することが望ましい場合がある。図 3.17 の写真左は、事前調査で確認された天井裏の写真である。工事の過程で不用意に天井板を撤去すると石綿が飛散する。写真右は、床面に吹付け石綿が散乱しており、入室の際には呼吸用保護具が必要である。このような状況が確認された場合には、報告書に記載し、対策を促す必要がある。

写真左：天井裏に石綿含有吹付けロックウールが堆積している。

写真右：吹付け石綿が落下して床面に散乱している。
