第4講座 建築物石綿含有建材調査報告書の作成

第4講座では、第2講座の書面調査、第3講座の目視調査及び分析調査の結果に基づき、建築物石綿含有建材調査報告書（以下、「調査報告書」）を作成する。

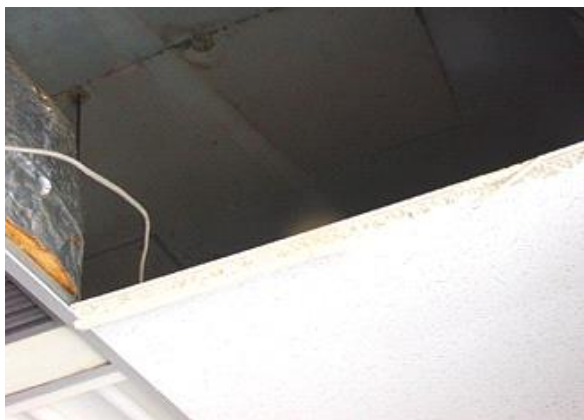
8F(RFスラブ下) 事務室(空室・改修予定部屋)、天井裏確認したが断熱材はない

階 :	8F	室名 :	事務室・廊下・EVホール	部位 :	天井	材料 :	岩綿吸音板	厚さ :	-	
劣化度 :	-	備考 :	スラブ面には断熱材はナシ。北側の壁裏にはウレタン吹付け。						採取	目視
メモ	①改修工事計画により空室となっている最上階・北側の部屋および廊下、EVホールを代表として見る ②各階の事務室の目視確認をしていないが(客先都合により入室不可)共通と思われる。 ③ボード壁裏(北側)にはウレタンが25mm程度吹かれている(西側は吹付けなしを確認)。見上げのスラブ面(RFの床裏)にはウレタン他の断熱材はない。および廊下の点検口(2箇所)からスラブ面を目視するが断熱材はない。

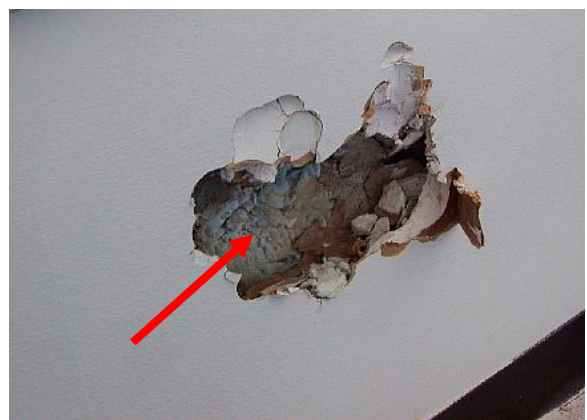
上図矢印位置の腰壁を破壊開放。ウレタン吹付けあり(不採取)
