建築物石綿含有建材調査者講習テキスト目次

第2講座 石綿含有建材の建築図面調査 2-1

第3講座 現地調査の実際と留意点 3-1

第1講座 建築物石綿含有建材調査に関する基礎知識

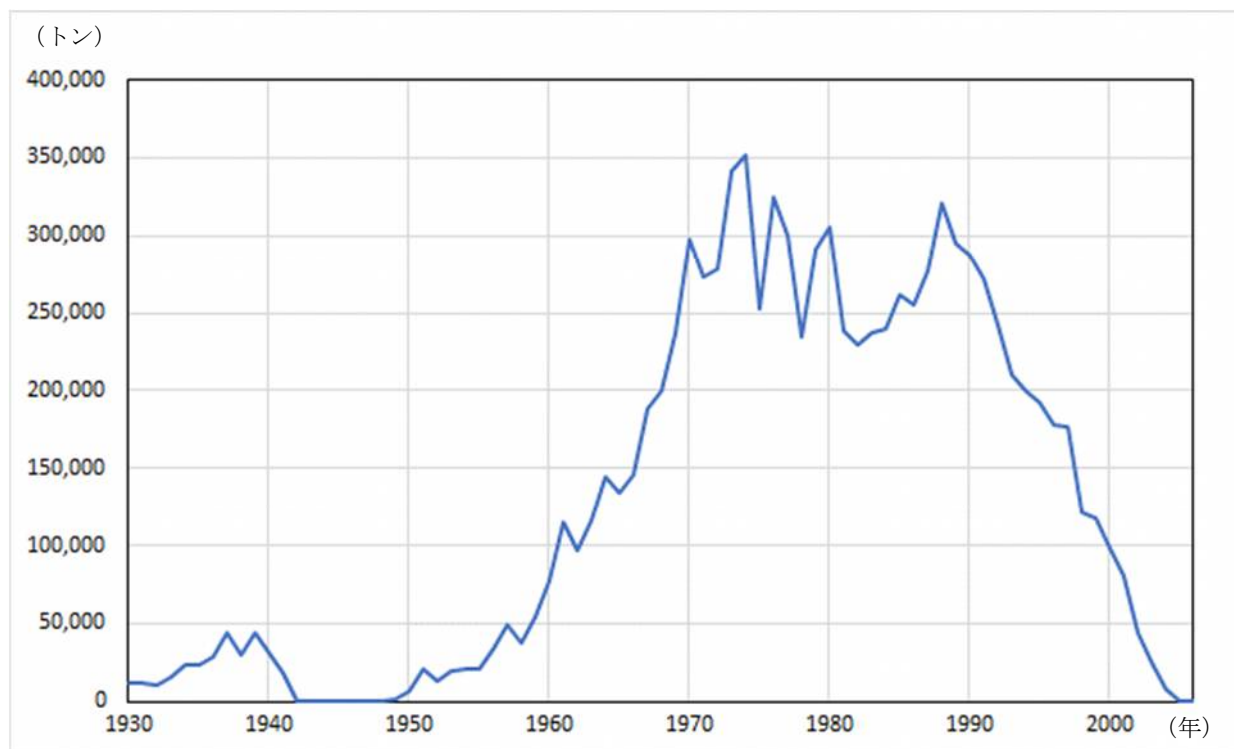
図 1.1 石綿輸入量推移のグラフ (出典：財務省 (大蔵省) 輸入統計)

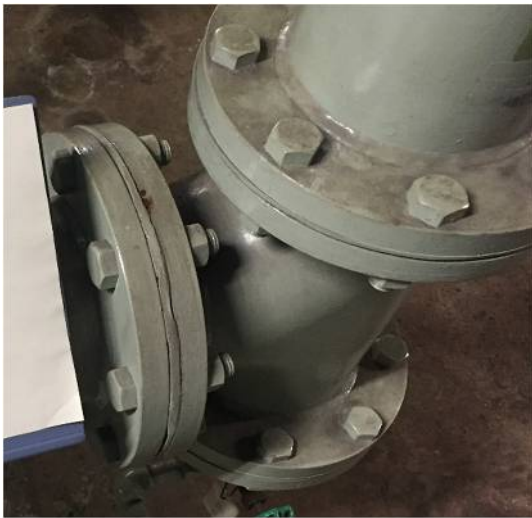
- ・配管やダクトの継ぎ目に漏れを防ぐために設置される。

配管用ガスケット

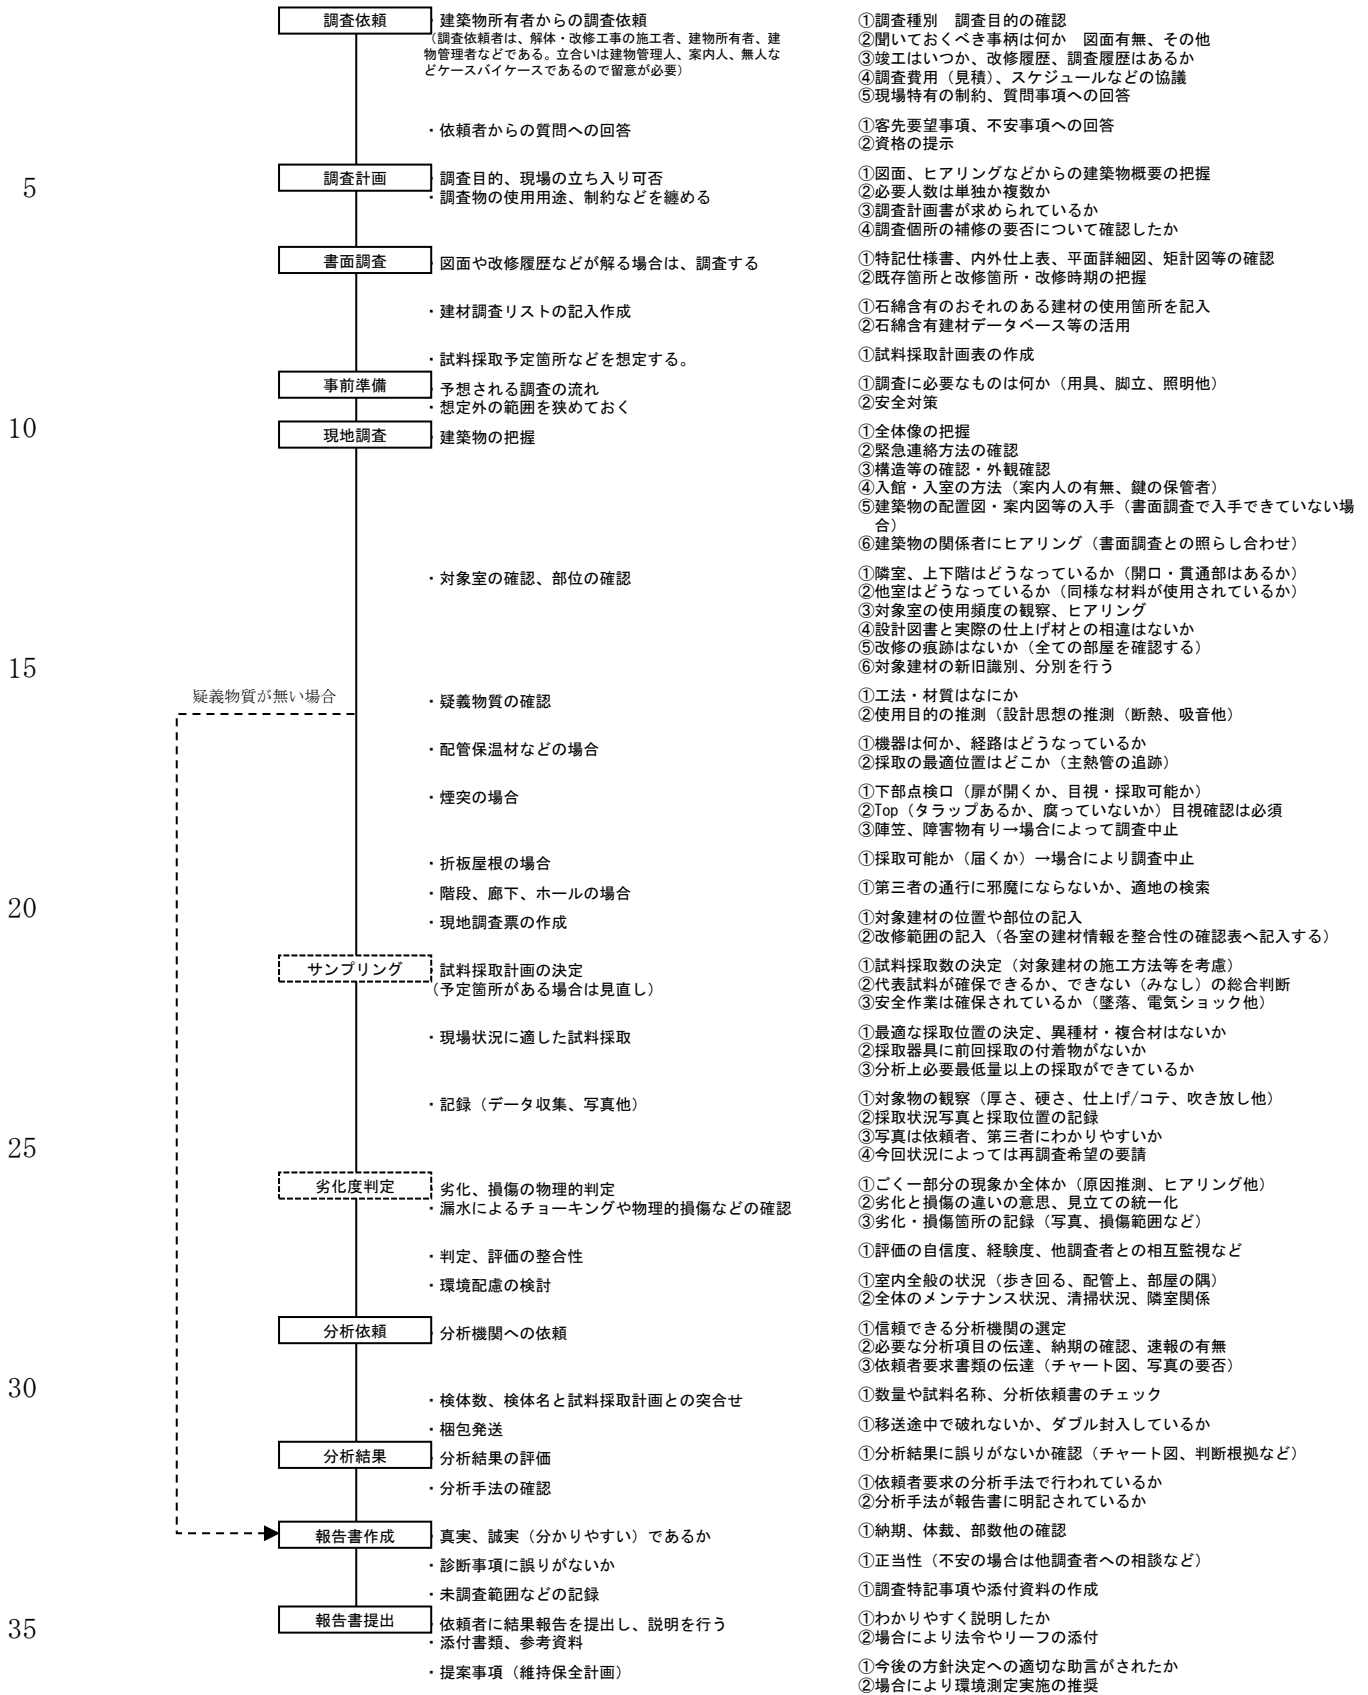
図 3.1 石綿含有建材調査者の業務フロー図と主な視点

計画作成の参考として、調査全体の一般的なフローを図 3.1 石綿含有建材調査者の業務フロー図と主な視点に示す。

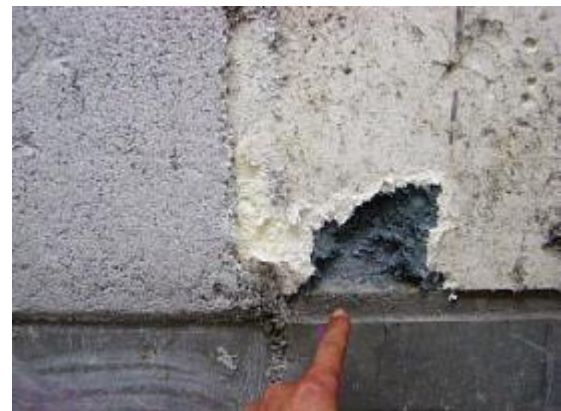
吹付け石綿（クロシドライト）にクリソタイルの2層吹き（旧工事）、この上に石綿不含有の吹付けロックウール

図 3.17 石綿含有吹付けロックウールなどの上から石綿不含有のロックウールなどを吹き付けた事例

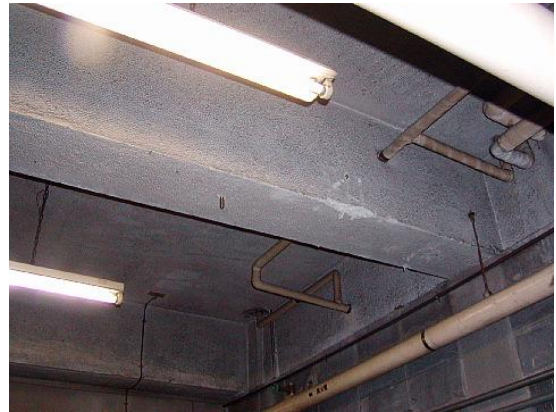
(やや劣化) はり 何かぶつけた痕があり、その部分が脱落し、下地まで達している。その他箇所にも類似の傷がある。

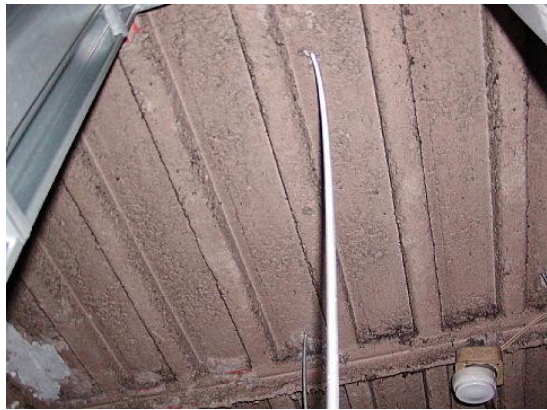
(やや劣化) デッキプレート 表面がささくれている。

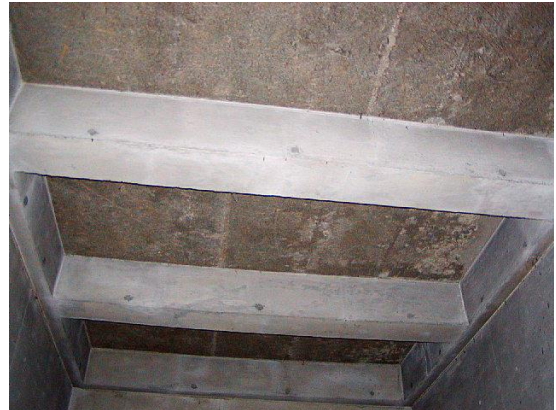
(やや劣化) 天井。下地の目地が浮き出ている。漏水の痕跡が変色している。

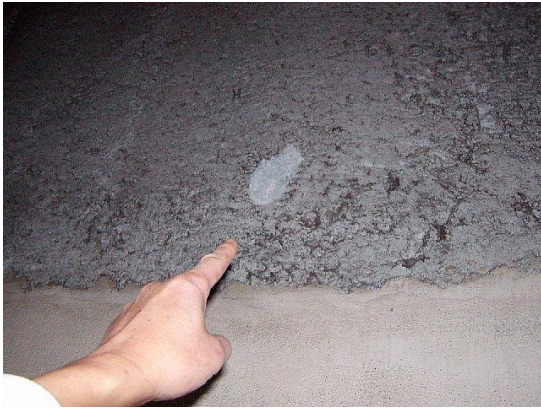
(やや劣化) 打傷の痕跡が他の部分も含めて複数箇所ある。

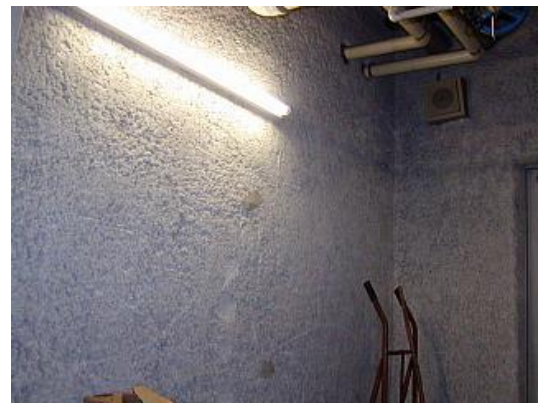
(やや劣化) 全体的な状態はよいが、人為的な損傷が多面にある。

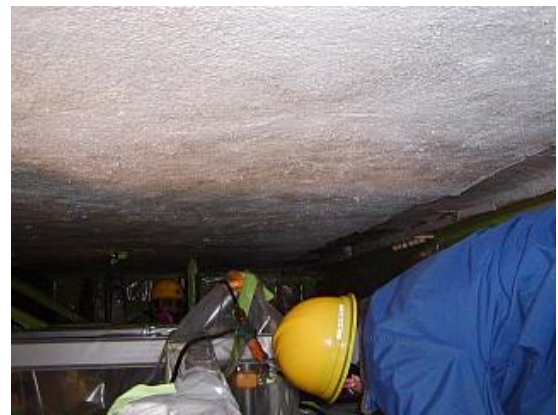
(やや劣化) ある特定のスパンだけ、広範囲に擦過傷がある。

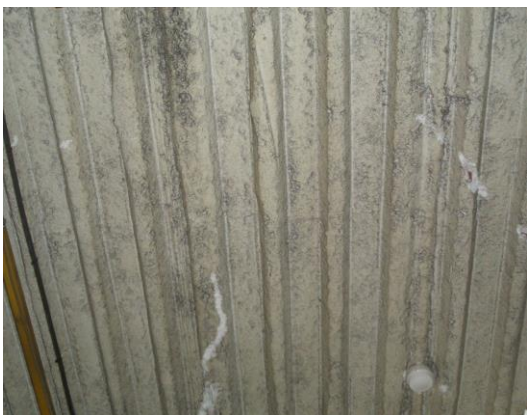
(やや劣化) 引っ掻き傷ではなく、原因不明の素材の筋状の色違いが生じている。

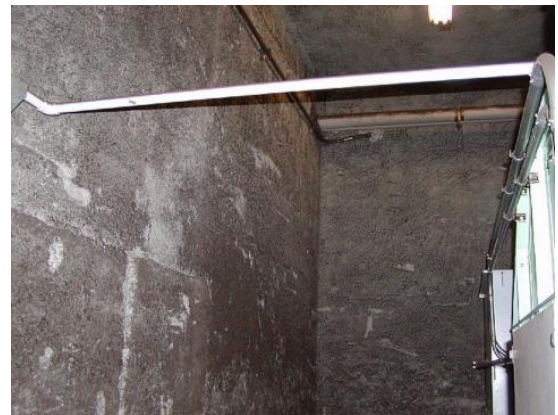
(やや劣化) 複数面に擦過傷が見られ、また下地の段違いが出現してきている。

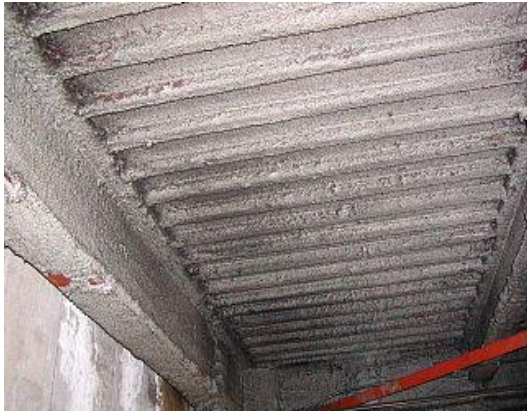
(劣化) 全面的にボロボロ（ささくれ、逸失など）の状態である。

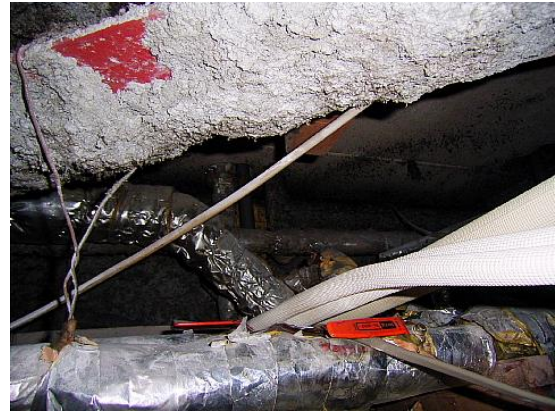
(劣化) 複数部分ではく落し、天井裏に散在・堆積している。

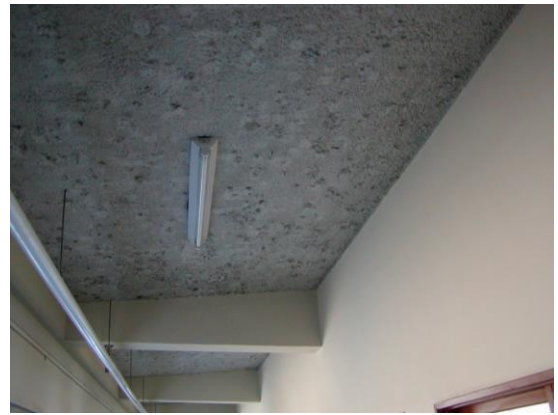
(劣化) 多くのスパンで損傷があり、一部では界面にまで達する傷が多くある。

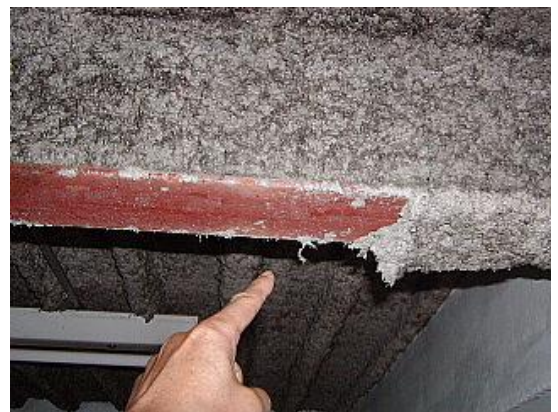
(劣化) 吹き放し工法であり、セメントスラリーもなく脱落箇所がある。

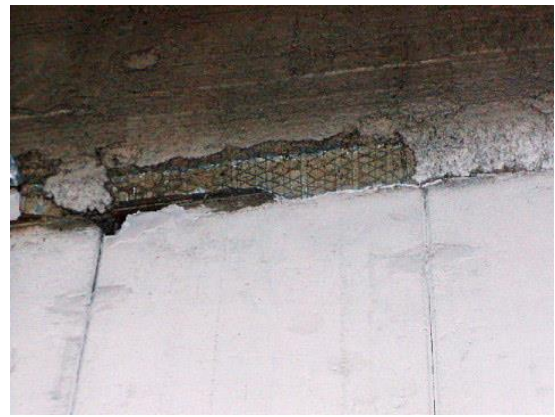
(劣化) 壁・天井取り合い部。ラス下地の暴れに伴う脱落

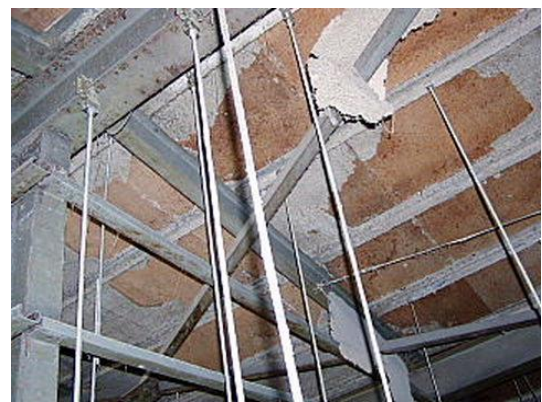
(劣化) 屋根野地板との付着力がないための脱落

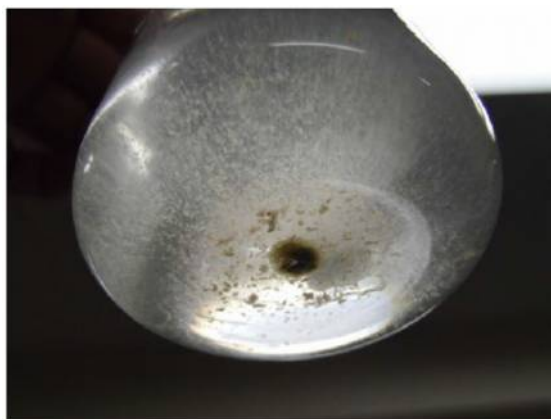
図 3.49 回転させるように攪拌すると底部に骨材のような重い成分が集まる

水面に浮遊している成分（たとえばバーミキュライトなど）がある場合は、試料と塩酸の入った三角フラスコに蒸留水を口まで注ぎ、薬さじを使って、水面に浮遊しているものを取り除く。次にフラスコを数分間静置し、上澄みの約半分を1,000mLのビーカーに注ぐ。再び蒸留水を注ぎ、手でフラスコを回して沈降している成分を攪拌し（図3.49）、静置したら上澄み液をビーカーに移す（図3.50）。この攪拌、沈降、分離を数回くりかえすことによって、重い骨材などの成分をフラスコに残し、浮遊している石綿をビーカーに移す。石綿は繊維状であることから、懸濁させることで重い成分と分けることができる。最後にフラスコに残ったものを秤量したシャーレに入れホットプレートで乾燥させる。束状の大きな石綿繊維は沈降させて、乾燥後にピンセットで取り出すこともできる。

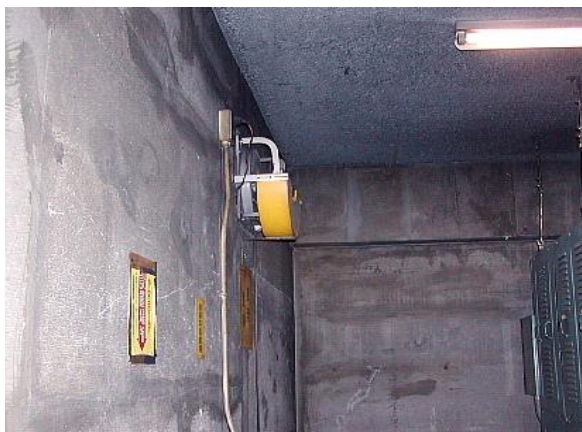
階 : PH2F	室名 : EV機械室	部位 : 天井	材料 : 吹付けRW (乾式・半乾式)	厚さ:15mm
劣化度 : 劣化	備考 : -	採取 目視		
メモ	①採取は契約採取個数の関係で同一と目視判断した場合は階代表箇所とした(以下同じ)。 ②天井の吹付け材は石綿含有吹付けロックウール(乾式・半乾式)、ドア付近に50cm ² の剥落箇所および全体に付着力の低下(浮き)が見られる。CH=2,750。

天井に吹付けRW(乾式・半乾式)、壁はモルタル

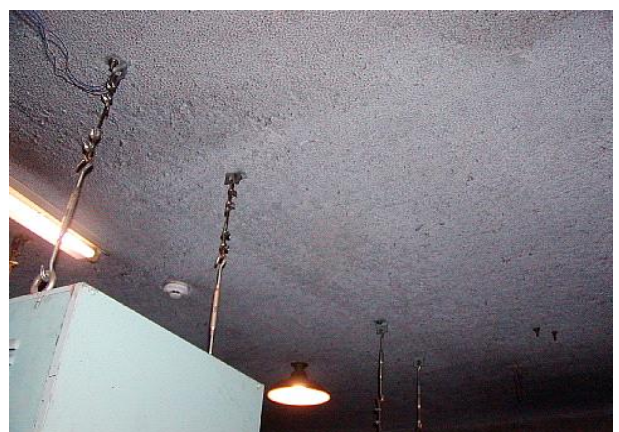
天井、一部に吊りボルト増設の痕あり、一部で剥落箇所あり

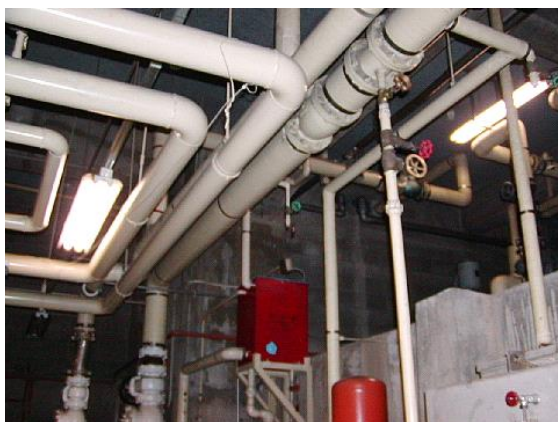
階 : PH1F	室名 : 空調機械室	部位 : 天井	材料 : 吹付けRW (乾式・半乾式)	厚さ:15mm
劣化度 : やや劣化	備考 : -			採取 目視
メモ	①分析の結果、石綿含有吹付けロックウール。 ②依頼者要望により配管保温材類はB1Fの1箇所と指示されたので各室の確認はしていない。 ③写真注釈の設備改修時(?)の傷はこの1箇所のみで、他は劣化なしなので劣化度判定はやや劣化とした。

空調機械室。天井の一部(北側)に長さ1m程度の人為的な傷あり(設備改修工事?)

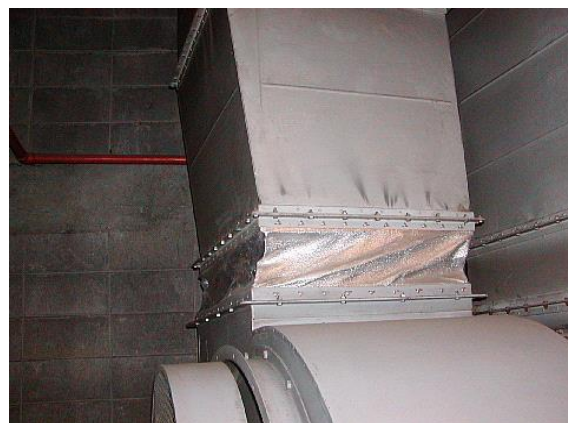
伸縮継ぎ手(不採取)、ダクトパッキン(不採取)

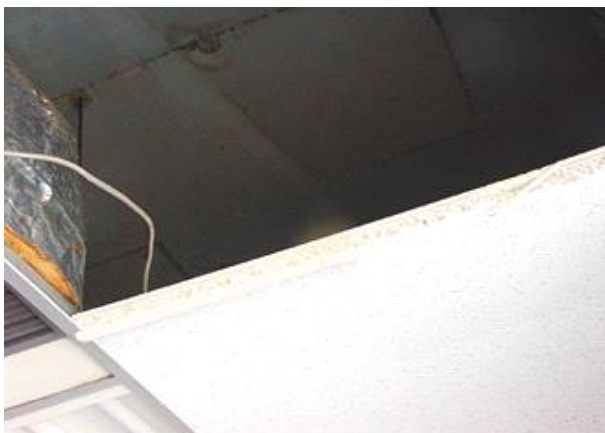
8F(RFスラブ下) 事務室(空室・改修予定部屋)、天井裏確認したが断熱材はない

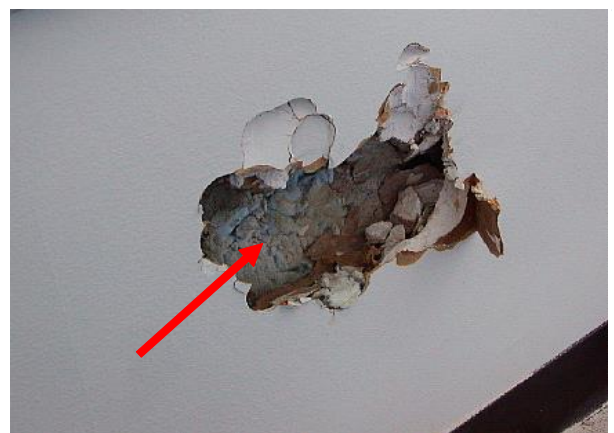
上図矢印位置の腰壁を破壊開放。ウレタン吹付けあり(不採取)

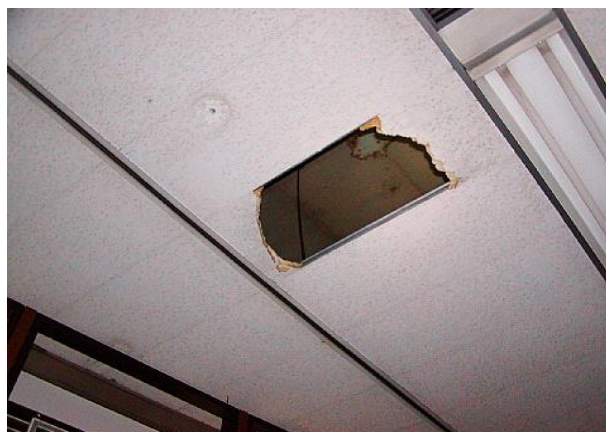
同左 天井開放(北側)。断熱材は無し。

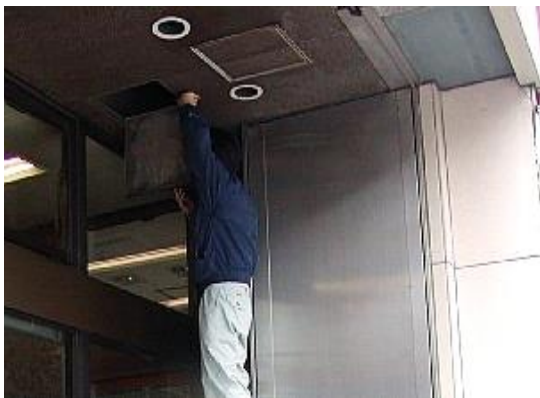
外周部の軒天裏の確認。断熱材なし。玄関ホール内のアルミスパンドレル裏は未調査(依頼者要望)。

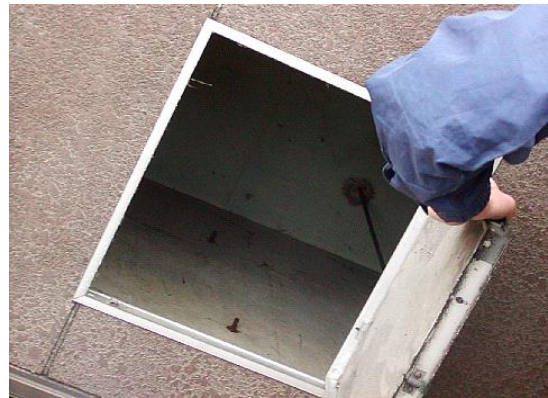
同左。軒天井裏に断熱材はナシ。軒天井板は石綿セメント板下地、ボンタイル調の塗装(不採取)。

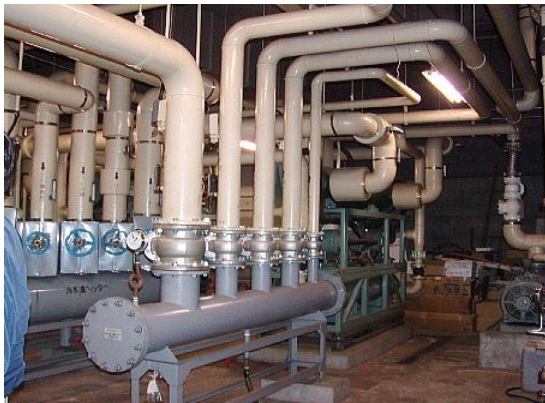
① 機械室A はりを除く天井部分に吹付けRW(乾式・半乾式)あり。

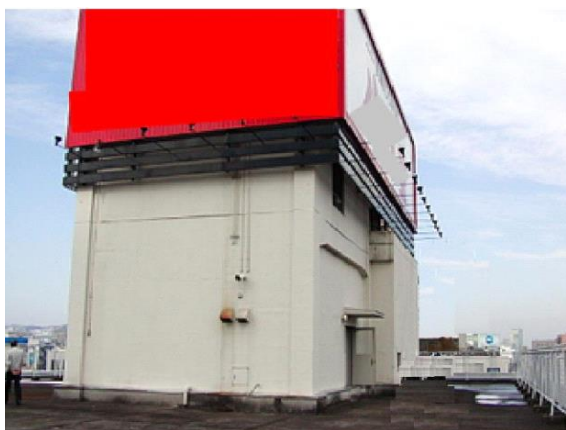
階 : B1F~PH2F	室名 : 煙突	部位 : 内壁	材料 : 煙突用断熱材	厚さ: 50mm
劣化度 : 劣化	備考 : -	採取 目視		
メモ	①煙突ライニング材。「カボスタック」内径832φ×50t×54.8m。アモサイト混入(メーカー公表)。 ②便宜上、煙突の最下部(B1F)と最上部(PH2Fの上)の位置関係を本頁で示した。 ③トップは目視のみ、採取は最下部の点検口より行った。写真は次頁に添付。

屋上。写真右側が東、手前が南。煙突は広告塔の内部にありPH2EV機械室の奥のドアからタラップを上り、天蓋を開けて出入りする。
