## 第2 講座

### 2.4 書面調査

#### 2.4.1 書面調査の流れ

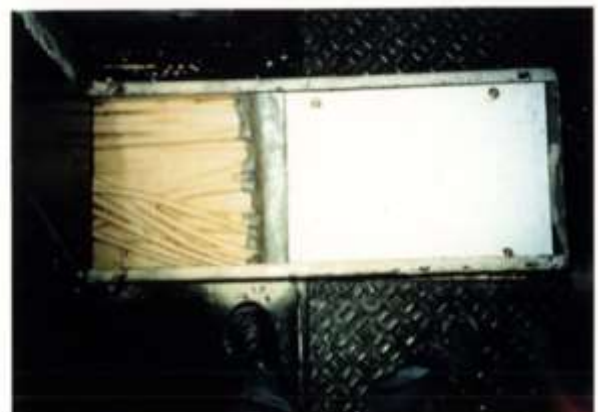
図 2.72 ケーブル開口部の防火措置の施工前と施工後

15 設備に引き込まれるケーブルの開口部を塞ぐために使用される耐火仕切板と耐熱シール材に、石綿が含有されていた可能性がある。場合によっては、ケーブル表面に延焼防止塗料が施工されていることもあり、それに含有している可能性もある。なお、ケーブル自体に含まれている可能性もある。

施工前

施工後

図 2.72 は、矩形（四角）開口部の例であるが、円形の場合は、鋼製電線管を打設した上で耐熱シール材が充てんされることもある。特に、キュービクル等の設備内の機器盤内に接続される場合は、ケーブル1条ごとの円形開口部が設けられることが多い。耐熱シール材は、こうした開口部以外にも、耐熱性を考慮して、重要な機器で不具合となりそうな隙間を埋めることに利用されることがある。

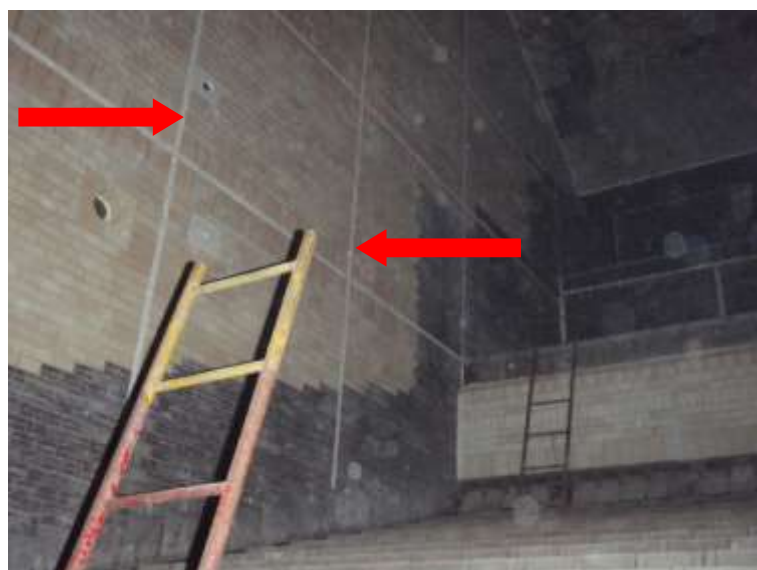
図 2.78 燃焼室の炉内側の耐火レンガと熱膨張しろエキスパンション（赤矢印の部分）

- a) 配管等のガスケット、バルブ・ダンパ等のグランドパッキン、シール材、配管用火傷防止材（石綿リボン）、配管・機器用保温材（けい酸カルシウム保温材）、風煙道用伸縮継手（エキスパンションの中）等。
- 20 b) 燃焼室の耐火レンガ、断熱レンガに断熱層があり、そこに断熱ボードが詰め込まれていた。また耐火レンガの熱膨張しろを吸収するエキスパンション部に紡織品（ヤーンローブ）が使用されていた。
- c) 燃焼室付帯設備には、点検口、検視窓、二次空気吹込みノズルのシール材に使用されていた。
- d) 吸音材としてタービン室、IDF（中間配電盤）室、コンプレッサー室、破碎機室など、大きな音が発生したり大型機械がある部屋で、吹付け材などが使われていた。
- 25 e) 耐火被覆用として、鉄骨構造の柱やはりがむき出しになっているところに、吹付けロックウールなどが使用されていた。
- f) 保温材をスレート板などと組み合わせて成形した断熱ボードを各部に使用しており、これに石綿が含有している場合がある。施工の際は、保温材メーカーが現場に作業場所を設置し、
- 30 定尺のボードを必要な大きさや形に合わせて切っていくような施工方法が取られていた。
- g) 電気の絶縁板やブレーキのライニング材。
